INDIVIDUAZIONE DELLE CATENE CINEMATICHE CONNESSE AI MECCANISMI DI DANNO LOCALI

LEGENDA DEI DEGRADI

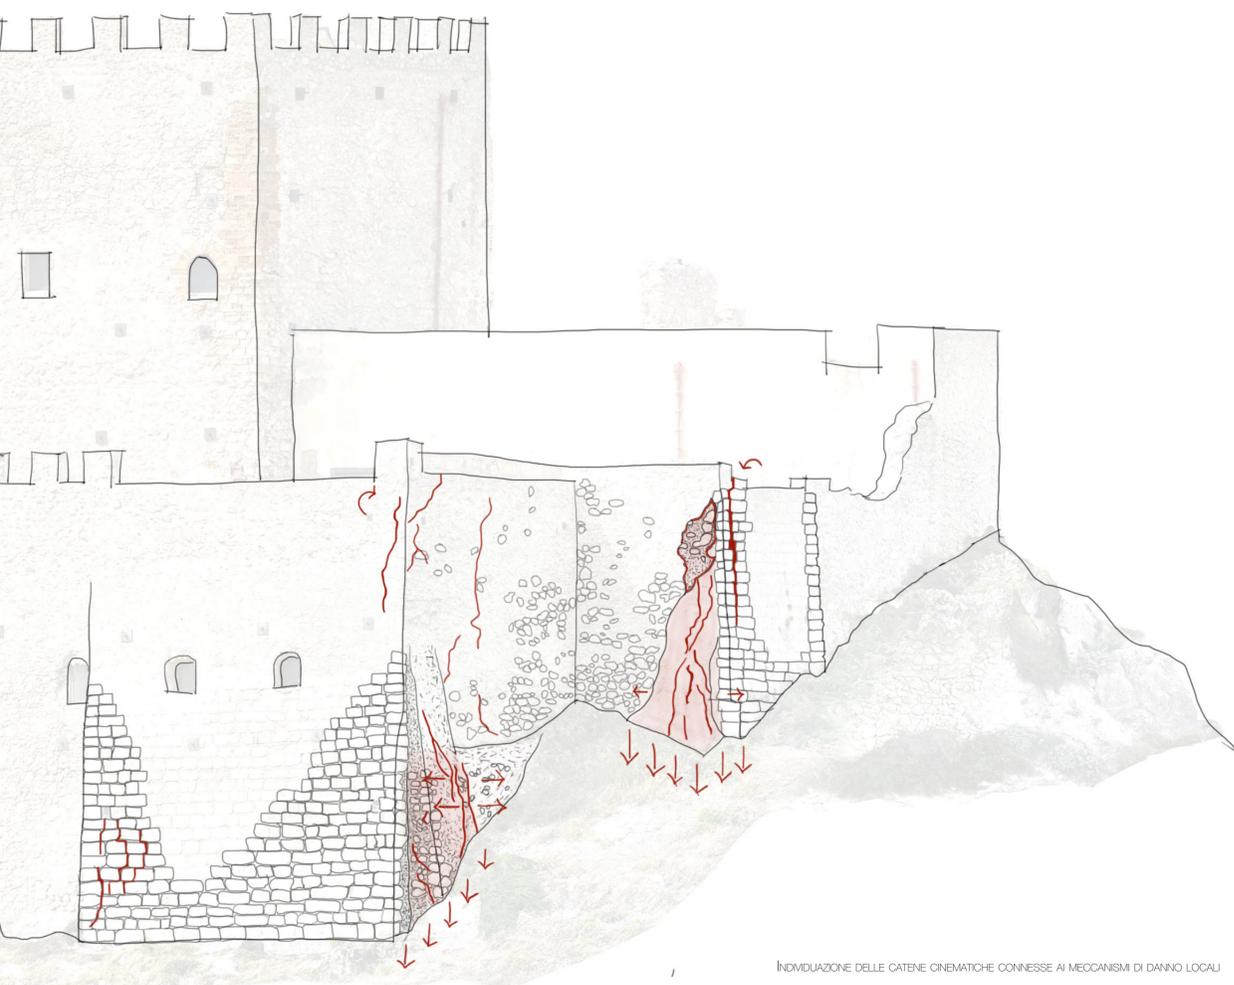
PROSPETTO NORD - OVEST

DIFUSA DISGREGAZIONE DELLE MALTE DI ALLETAMENTO CON CONSEGUENTE PERDITA DI PARTI E INDEBOLIMENTO DEL PARAMENTO MURARIO. LA CAUSA È DA RICONDIRRE AD UNA SCARSA QUALITÀ DELLE MALTE (PROBABILMENTE REALIZZATE CON QUANTITÀ INSUFFICIENTE DI LEGANTI) E ALL'AZIONE EROSIONA DEL VENTO. SI PREVEDONO I SEGUENTI INTERVENTI:
 1. PULITURA DIFFUSA CON SPAZZOLE DI SAGGINA E ACQUA NEBULIZZATA;
 2. MIGLIORAMENTO DELLE CARATTERISTICHE MECCANICHE MEDIANTE INSERIMENTO DI CONNETTORI EUCODALI IN ACCIAIO INOX;
 3. STILATURA DEI GIUNTI CON MALTA DI CALCE NHL DI COLORE SIMILE A QUELLO DELLA PIETRA;
 4. PROTEZIONE MEDIANTE SUCATO DI ETILE APPLICATO A SFILZIO.

ESPULSIONE E DISTACCO DELL'INTONACO CHE RISULTA ECCESSIVAMENTE DEGRADATO. SI PREVEDE LA COMPLETA RIMOZIONE DELLO STRATO DI INTONACO, LA PULITURA DEI PARAMENTI E, IN CONSIDERAZIONE DELLA STATO DI CONSERVAZIONE DEL SUB-STRATO, LA REALIZZAZIONE DI UN NUOVO STRATO DI INTONACO A BASE DI CALCE O IL TRATTAMENTO A FACCIA - VISTA.

INFISSI IN LEGNO DEGRADATI CON FENOMENI DIFFUSI DI MARCESCENZA DEI TELAI LIGNEI. NON APPARTENGONO ALLA STORIA ANTICA DELLA FABBRICA MA SONO PIÙ PROBABILMENTE DA RICONDIRRE A RECENTI INTERVENTI MANUTENTIVI. SOTTO IL PROFILO TERMICO RISULTANO POCO EFFICIENTI IN QUANTO PRIVI DI TAGLIO TERMICO. SI PREVEDE LA SOSTITUZIONE INTEGRALE CON INFISSI IN METALLO PREGIATO PREOSSIDATO A TAGLIO TERMICO CON RAPPORTO TELAIO RISTRITTO PER AUMENTARNE IL PREGIO ESTETICO.

PRESENZA DI DIFFUSI FENOMENI DI DEGRADAZIONE DIFFERENZIALE, DISGREGAZIONE ED EROSIONE. LE CAUSE SONO DA RICONDIRRE ALL'AZIONE DELL'AREOSOL MARINO CHE EPIDE LA SUPERFICIE IMPREGNANDOLA DI SALI CHE ATTRAVERSO I OCULI DI GELIO E DISGELIO PROVOCANO LA MICROFATTURAZIONE DEGLI ELEMENTI LAPIDEI. SI PREVEDONO I SEGUENTI INTERVENTI:
 1. PRECONSOLIDAMENTO CON IMPACCHI DI ARGILLE ASSORBENTI PREVIA STESURA DI CARTA GIAPPONESE (L'IMPACCO CONSENTIRÀ L'ESTRAZIONE DEI SALI SOLUBILI);
 2. PULITURA CON ACQUA NEBULIZZATA A BASSA PRESSIONE;
 3. CONSOLIDAMENTO MEDIANTE IMPREGNAZIONE FINO A RIFILTO DI SUCATO D'ETILE (NELLE CALCAPRETI ARIERAVIE) O NANOCALCE (NELLE CALCAPRETI MARINOSE);
 4. STRATO DI PROTEZIONE E INTEGRAZIONE CON MALTE DI CALCE NHL CROMATICAMENTE ADEGUATE, EVENTUALMENTE IMPERNATE SU BARRE IN VETRORESINA LADDOVÈ LA LACUNA RISULTA PARTICOLARMENTE ESTESA.

FESSURAZIONE IN CORRISPONDENZA DEI GIUNTI DI MALTA DOVUTI AD ASSESTAMENTI STRUTTURALI ED ELEVATI STATI TENSIONALI. SI PREVEDE:
 1. SCARIFICAZIONE DEI GIUNTI DI MALTA;
 2. INSTALLAZIONE SOTTOSQUADRO DI TREFOLI IN ACCIAIO COLLEGATI ALLA PARETE MEDIANTE CONNETTORI IN ACCIAIO INOX;
 3. RISTILATURA DEI GIUNTI CON MALTA DI CALCE M15 AD ELEVATA RESISTENZA.

PERDITA O ESPULSIONE DI CONCI LAPIDEI A CAUSA DELLA DISGREGAZIONE DELLE MALTE DOVUTA ALL'AZIONE EROSIONA DEL VENTO. SI PREVEDE LA SOSTITUZIONE DELLE PORZIONI INTERESSATE DA TALI FENOMENI MEDIANTE OPERAZIONE DI SCUO - CUCI DA ESEGUIRSI CON ELEMENTI LAPIDEI SIMILI A QUELLI RIMOSSI.

DIFFUSO DEGRADO DELLE CRESTE MURARIE A CAUSA DELL'ASSENZA DI ELEMENTI DI PROTEZIONE. SI PREVEDE L'ACQUIRATA PULITURA MEDIANTE SPAZZOLE DI SAGGINA E ACQUA NEBULIZZATA E LA SUCCESSIVA REALIZZAZIONE DI UN BALLETO DI MALTA E SASSI INFISSI QUALE STRATO DI SACRIFICIO PER LA PROTEZIONE DELLA MATERIA ORIGINARIA.

PRESENZA DI ELEMENTI IMPASTISTICI INCONGRUENTI CON IL VALORE ARCHITETTONICO E PAESAGGISTICO DEL CASTELLO. SI PREVEDE LA RIMOZIONE E LA SOSTITUZIONE CON ELEMENTI OCCULTATI O IMITIZZATI.

FESSURAZIONE DEI BRANI DI MURATURA RESIDUALI DI PORZIONI CROLLATE. LE CAUSE DEL FENOMENO SONO DA RICONDIRRE ALLE COPIOSE INFILTRAZIONI D'ACQUA CHE HANNO INTERESSATO NEL TEMPO LE STRUTTURE E ALLA CONSEGUENTE PERDITA DELLE CONNESSIONI INTERNE. SI PREVEDE IL CONSOLIDAMENTO MEDIANTE INIEZIONI A BASSA PRESSIONE DI MISCELE LEGANTI PREVIA PULITURA. SUCCESSIVAMENTE SI PROVVEDERÀ ALLA STUCCATURA DELLE LESIONI CON MALTA DI CALCE NHL.

PRESENZA DI VEGETAZIONE. SI PROVVEDERÀ ALLA RIMOZIONE MANUALE, ALL'APPLICAZIONE LOCALE DI BIOIDA E ALLA SUCCESSIVA PULITURA CON ACQUA NEBULIZZATA.

LESIONI PASSANTI AD ANDAMENTO VERTICALE DISTRIBUITE IN CORRISPONDENZA DEL CANTONALE. LA CAUSA È DA RICONDIRRE ALLE TENSIONI INDOTTE DALLA FOTOTRASLAZIONE DEL CANTONALE A CAUSA DEL CEDIMENTO DELLA PARTE FONDALE CHE GENERA UNA ELEVATA COMPONENTE DI COMPRESSIONE SUL PARAMENTO ANGOLARE. PER CONTRASTARE IL MECCANISMO IN ATTO SI PREVEDE:

1. CONSOLIDAMENTO DELLA FONDAZIONE MEDIANTE INSERIMENTO DI PALI RADICE DI PICCOLO DIAMETRO DIFFUSI LUNGO TUTTO IL CANTONALE NORD - EST, COLLEGATI TRA LORO MEDIANTE COPPOLO IN CLS ARMATO DOTATO DI MENSOLE CHE PENETRANO ALL'INTERNO DELLA FONDAZIONE ESISTENTE IMPEDENDONE LO SCIVOLAMENTO;

2. INTEGRAZIONE DELLE PORZIONI DI PARAMENTO ESPULSIONE CON CONCI DI DIMENSIONE E COLORE SIMILI A QUELLI ESISTENTI;
 3. INSERIMENTO DI INGASTENAMENTI ANGOLARI MEDIANTE TRANTI E PASTRE IN ACCIAIO PER RICORDARE L'ANGOLO COMPROMESSO;

4. STILATURA DEI GIUNTI ESTERNI E INTONACATURA ARMATA DEI PARAMENTI INTERNI, OPPORTUNAMENTE COLLEGATE A MEZZO DI CONNETTORI IN ACCIAIO INOX.
