COMUNE DI OROSEI

AMPLIAMENTO E RESTAURO DELLA SCUOLA PRIMARIA CON REALIZZAZIONE DEGLI SPAZI MENSA

ALLEGATI AL DOCUMENTO PRELIMINARE ALLA PROGETTAZIONE

DOCUMENTAZIONE FOTOGRAFICA

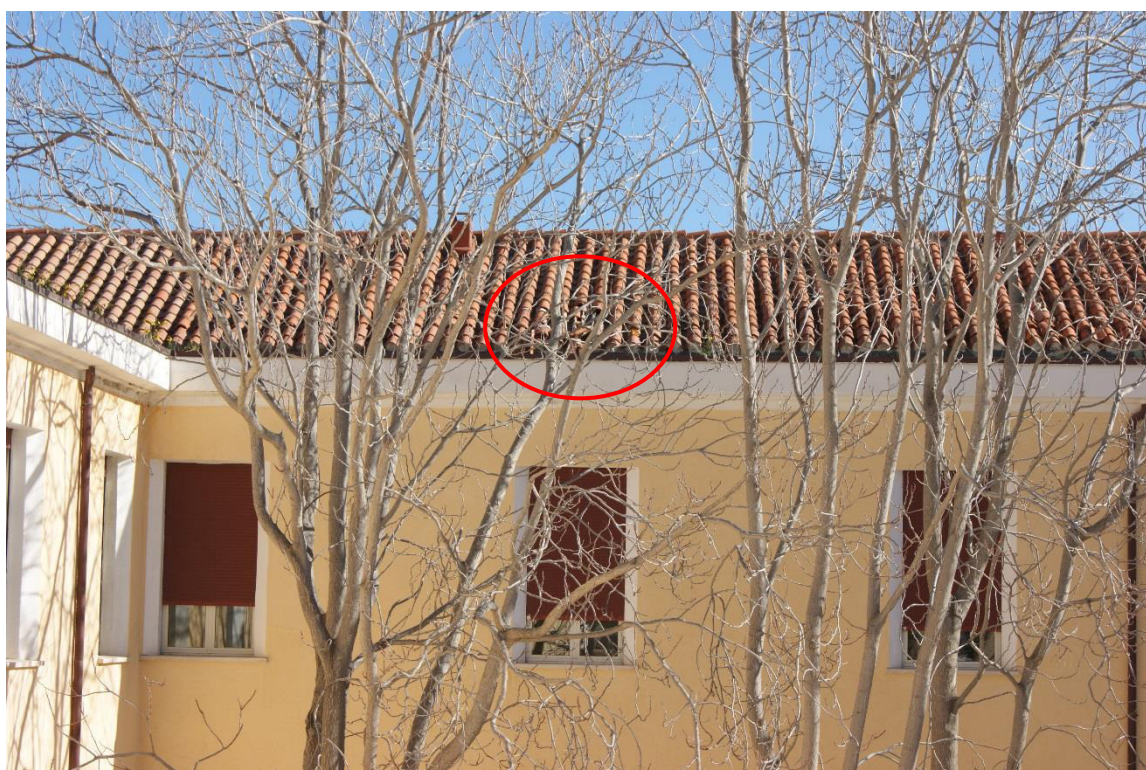
Figura 14: Dettaglio copertura da ripristinare

Le facciate esterne dell'edificio adibito a Scuola Elementare sono state oggetto di interventi recenti, per questo motivo si presentano in buono stato; stessa cosa non può esser detta riguardo alle coperture, dove son presenti porzioni da ripristinare e che causano infiltrazioni all'interno dell'edificio.

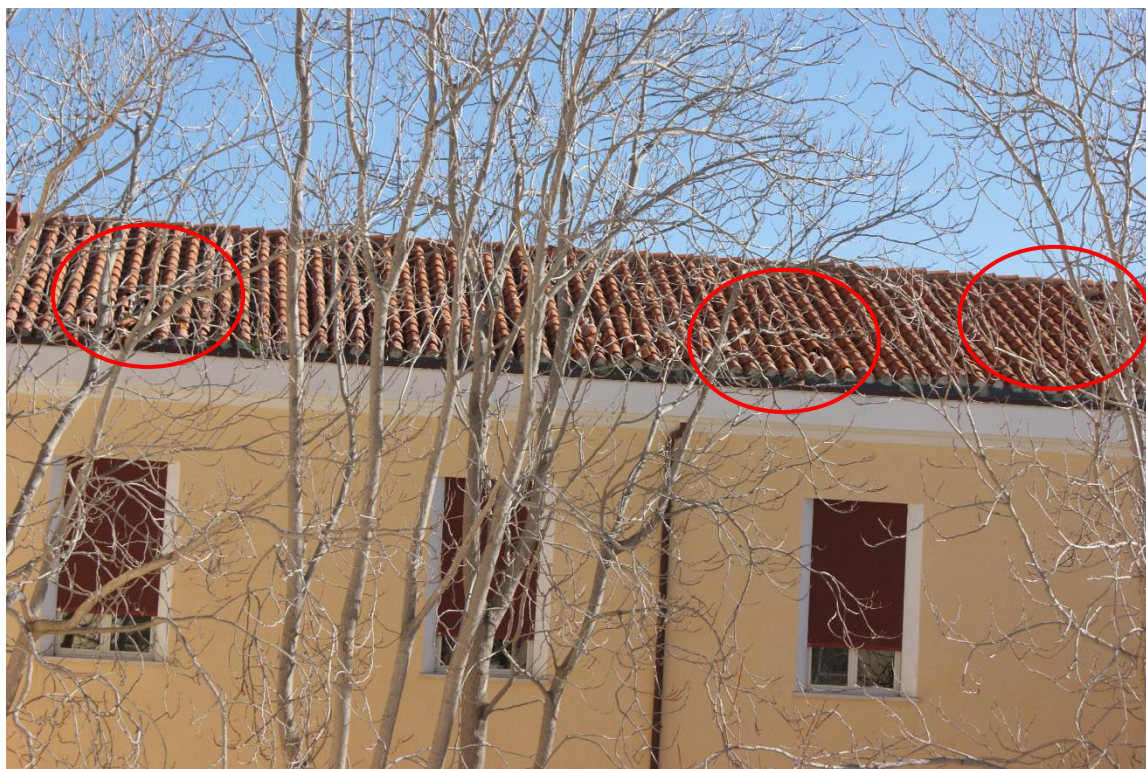
Figura 15: Dettaglio copertura da ripristinare

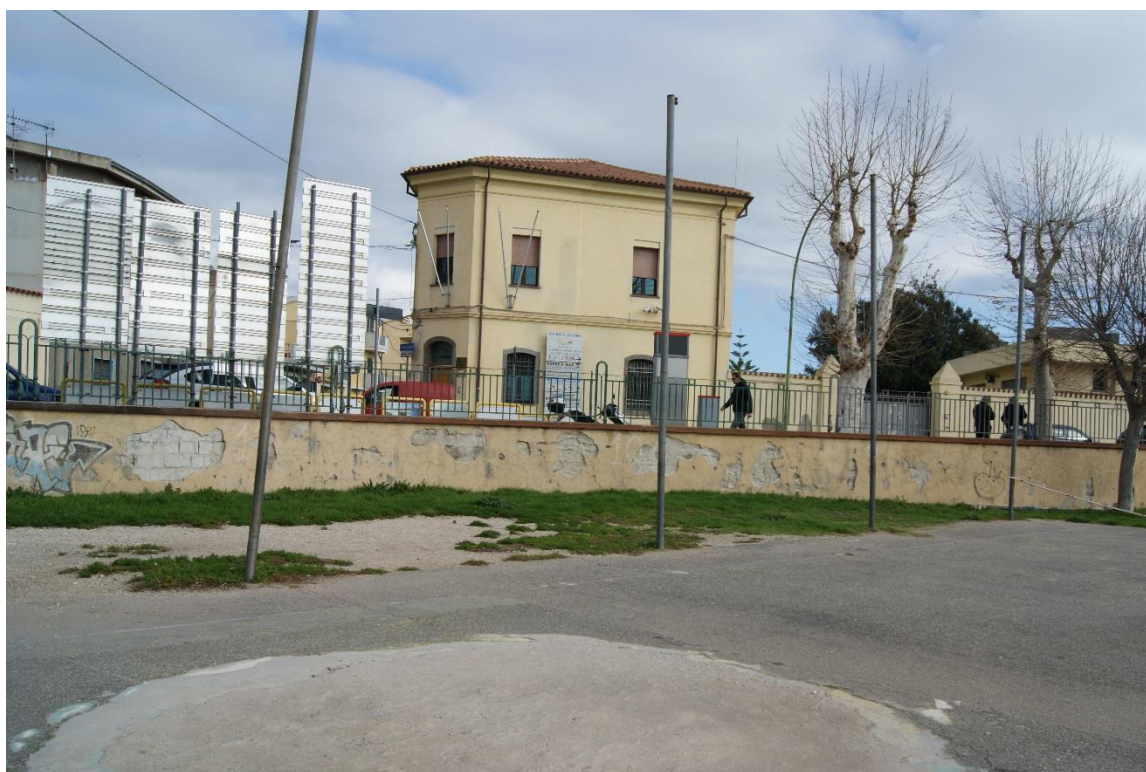
Figura 17: Muri perimetrali di contenimento

I muri di contenimento perimetrali presentano in più punti segni di distacco degli intonaci.

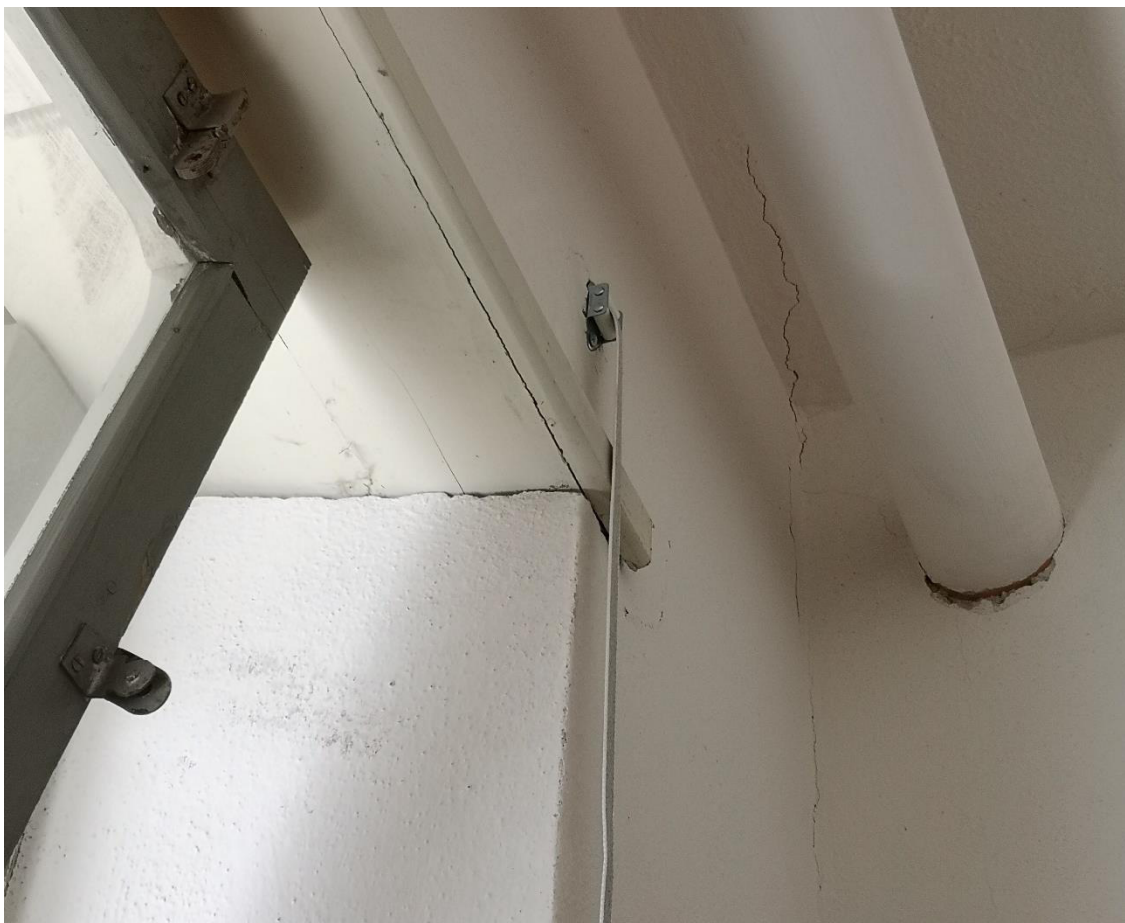
Figura 24: Fessurazioni muratura edificio ex A.I.A.S.

La struttura dell'ex A.I.A.S. versa in stato di degrado, nonostante il rifacimento recente degli intonaci esterni, vi sono tracce di umidità, crepe e fessurazioni nelle murature.

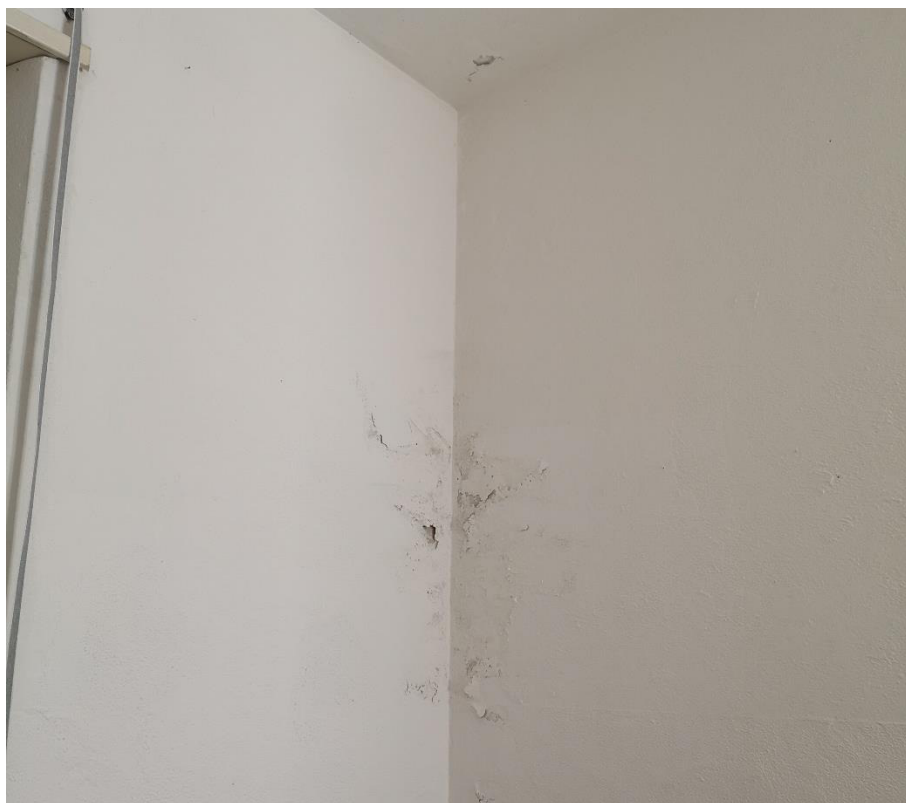
Figura 25: Dettaglio Infiltrazioni di umidità nella muratura edificio ex A.I.A.S.

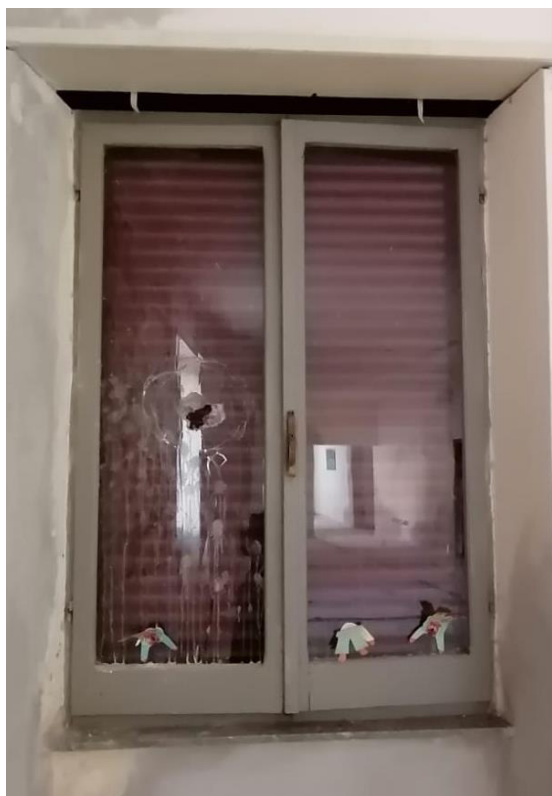
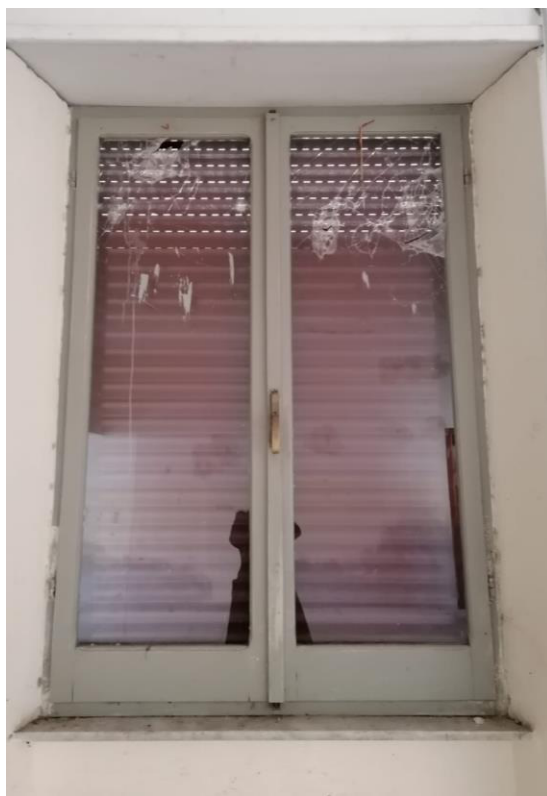
Figura 26: Dettaglio infissi edificio ex A.I.A.S

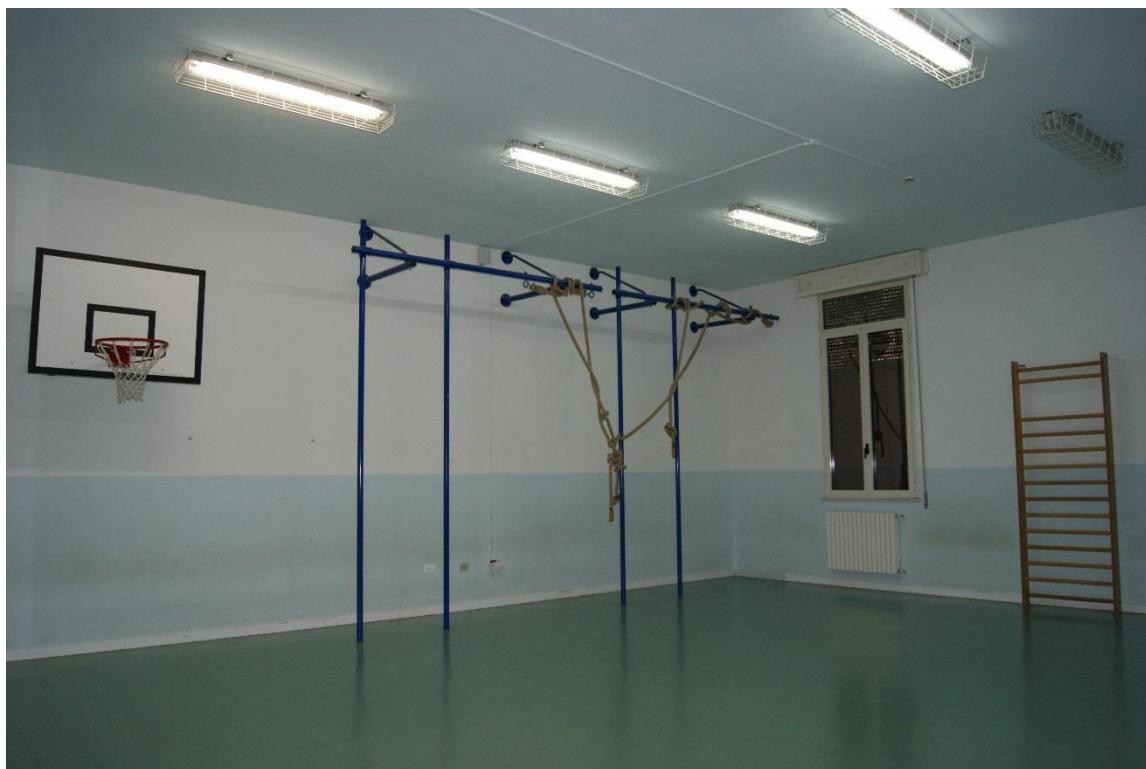
Figura 41: Palestra

L'aula adibita a palestra presenta dei problemi all'impianto elettrico, motivo per cui alcuni docenti preferiscono non usufruire di tale locale.

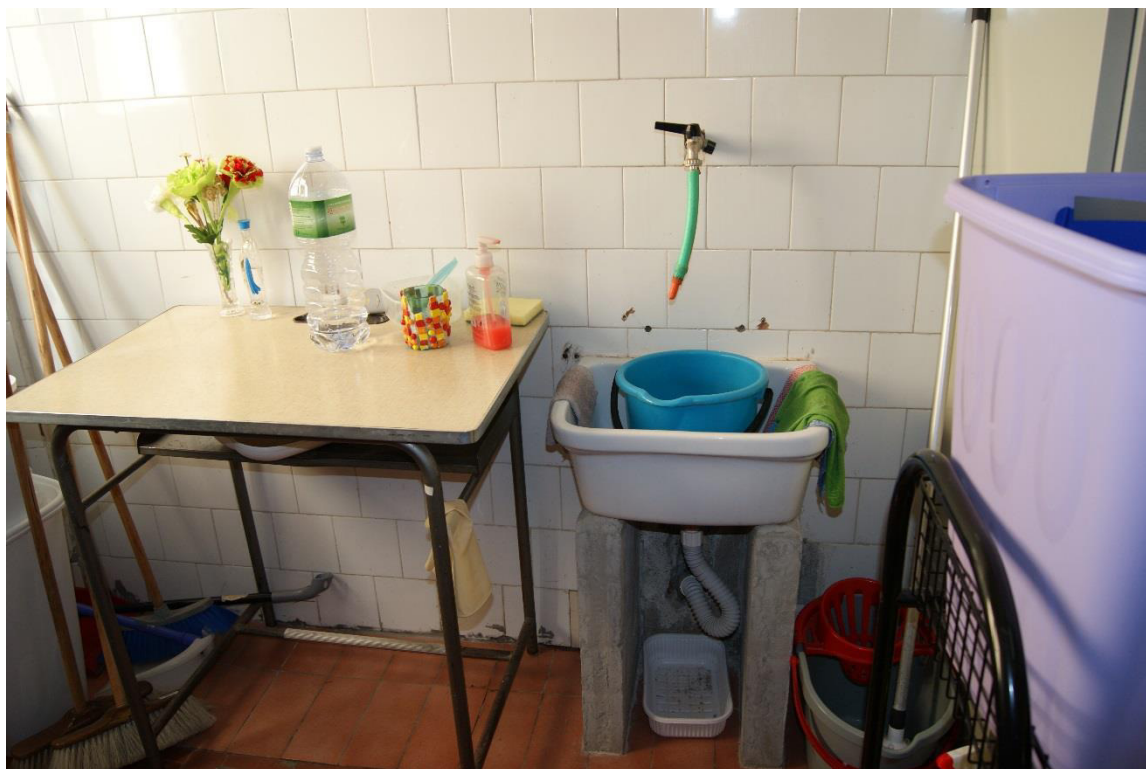
Figura 42: Stanza personale ATA

La stanza dedicata al personale ATA non è di dimensioni adeguate ai materiali che deve contenere, è caratterizzata da intonaci distaccati, linee impiantistiche obsolete, rivestimenti e pavimenti danneggiati.

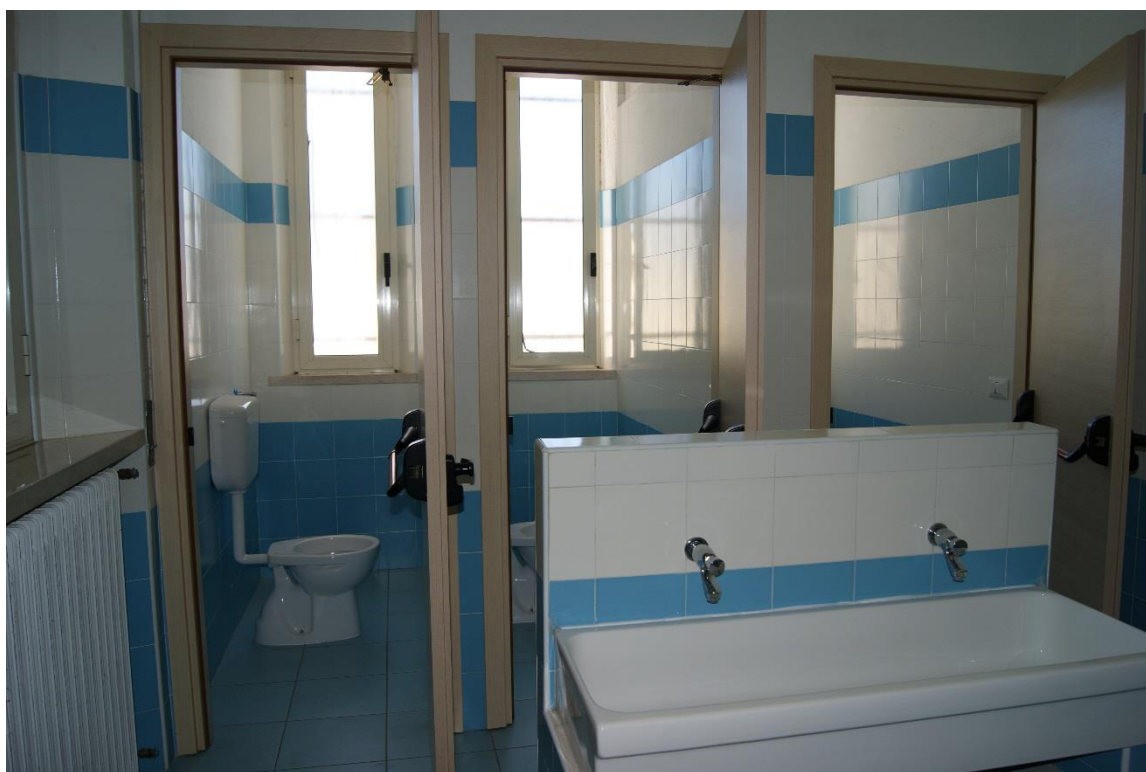
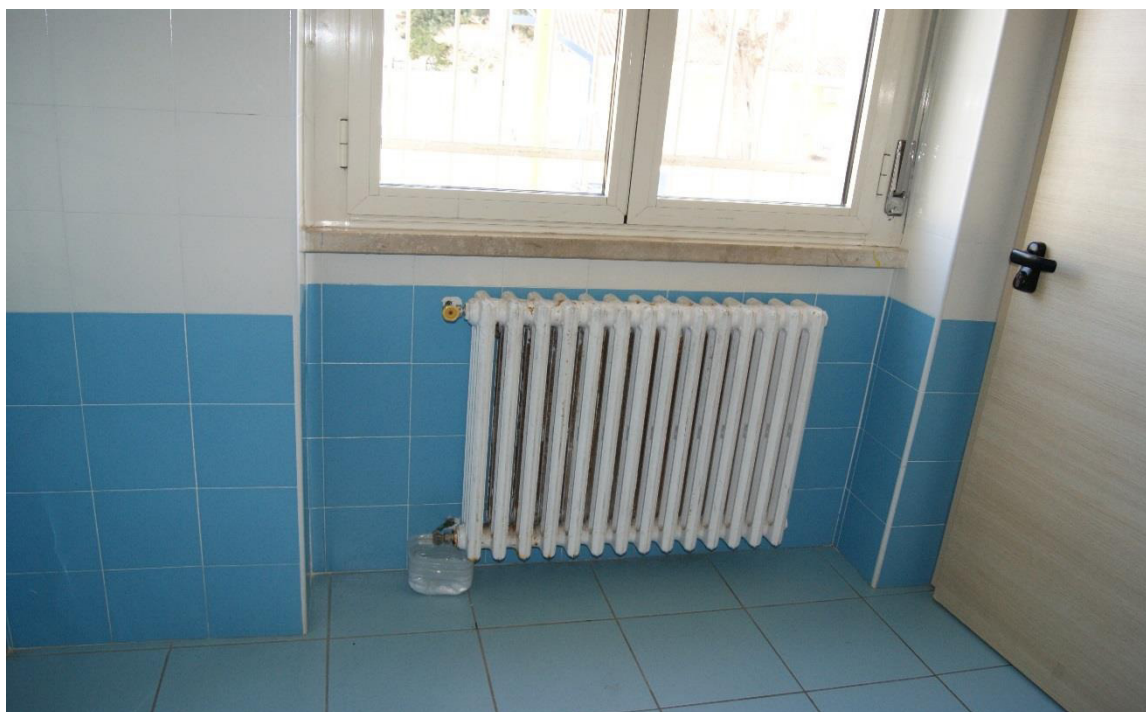
Figura 45: Bagni oggetto di ristrutturazione nel 2011

Figura 46: Bagni oggetto di ristrutturazione nel 2011

I bagni oggetto di intervento nel Luglio 2013 tendono ad allagarsi per un problema ai lavabi ed agli impianti di riscaldamento; alcune componenti tecniche non sono state completate (scatole di derivazione elettrica).

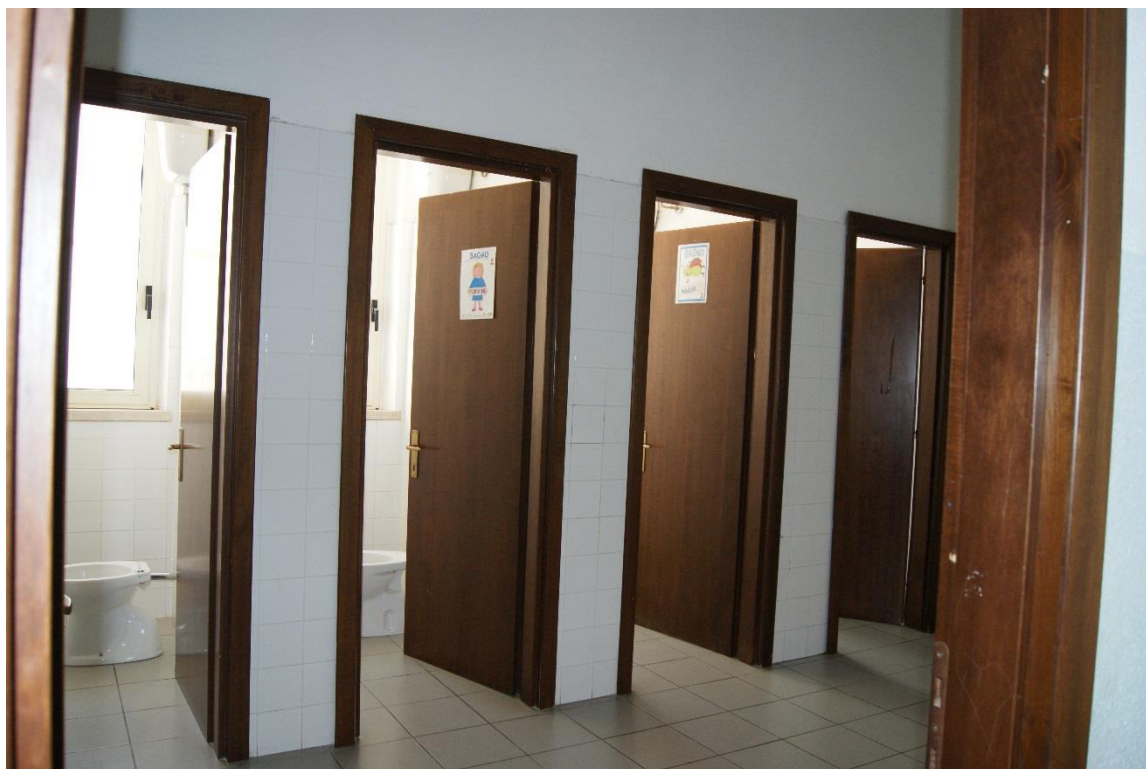
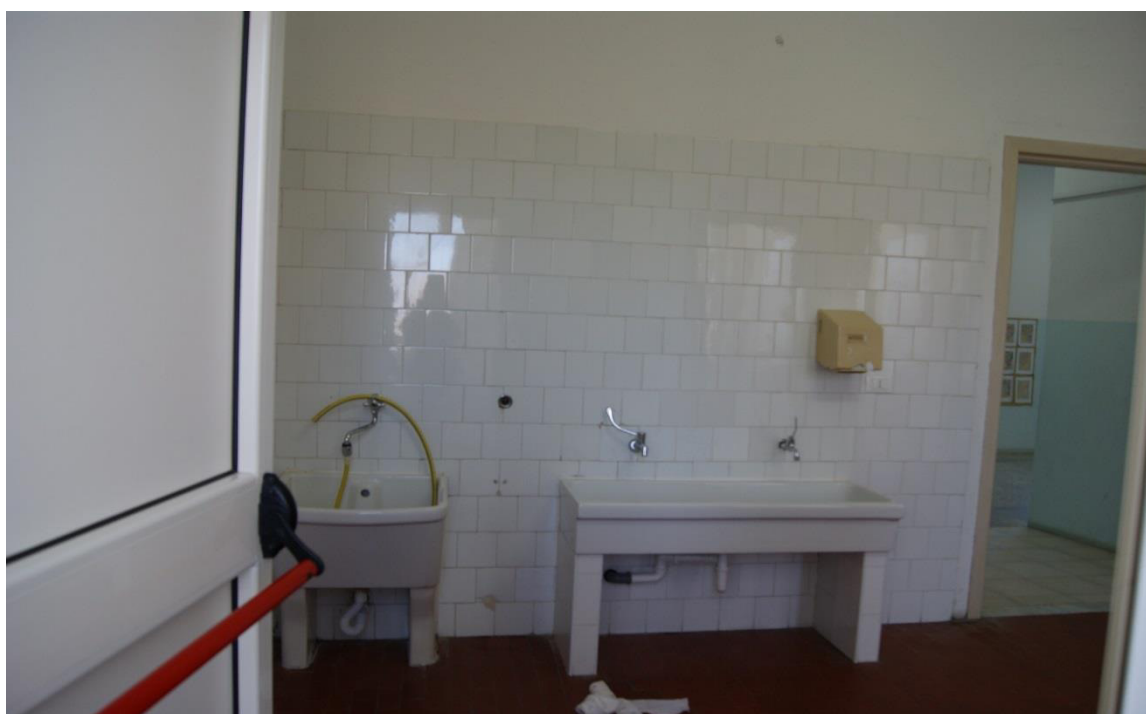
Figura 47: Bagni alunni non ristrutturati

Figura 48: Bagni alunni non ristrutturati

I bagni che non sono stati oggetto di ristrutturazione nel 2013 sono caratterizzati da sanitari vecchi e inadeguati, i rivestimenti delle pareti e le pavimentazioni sono distaccate e rialzate in più punti, gli accessori sono rotti, le porte non aprono e chiudono con facilità.

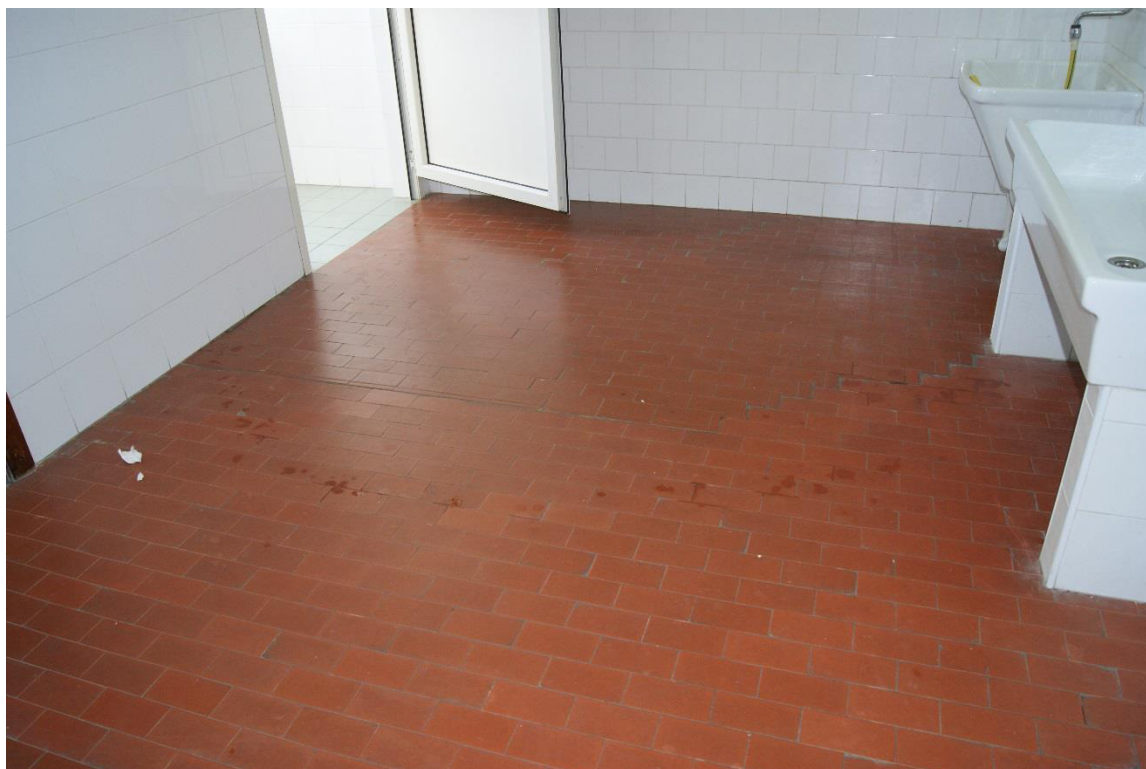
Figura 49: Pavimentazioni danneggiate nei bagni non ristrutturati

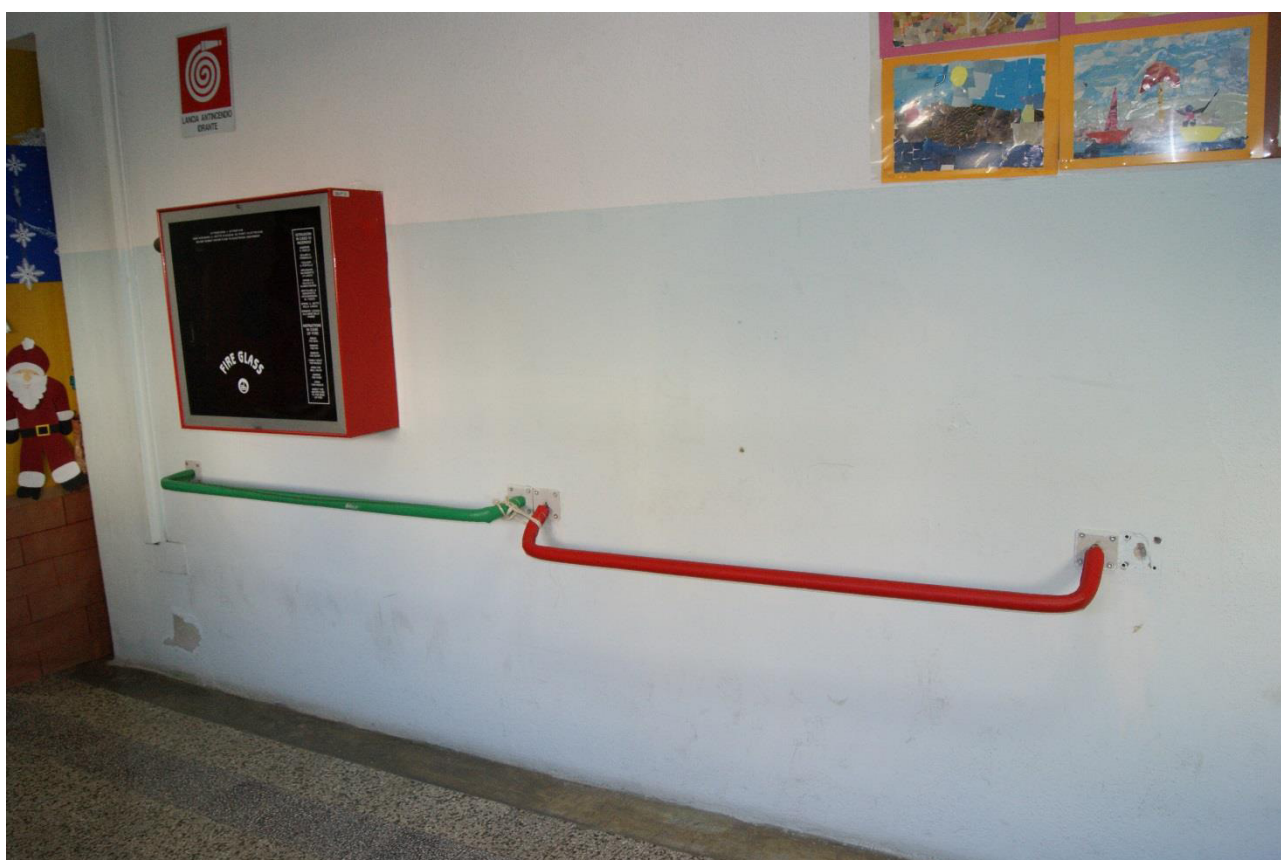
Figura 50: Maniglioni per diversamente abili danneggiati

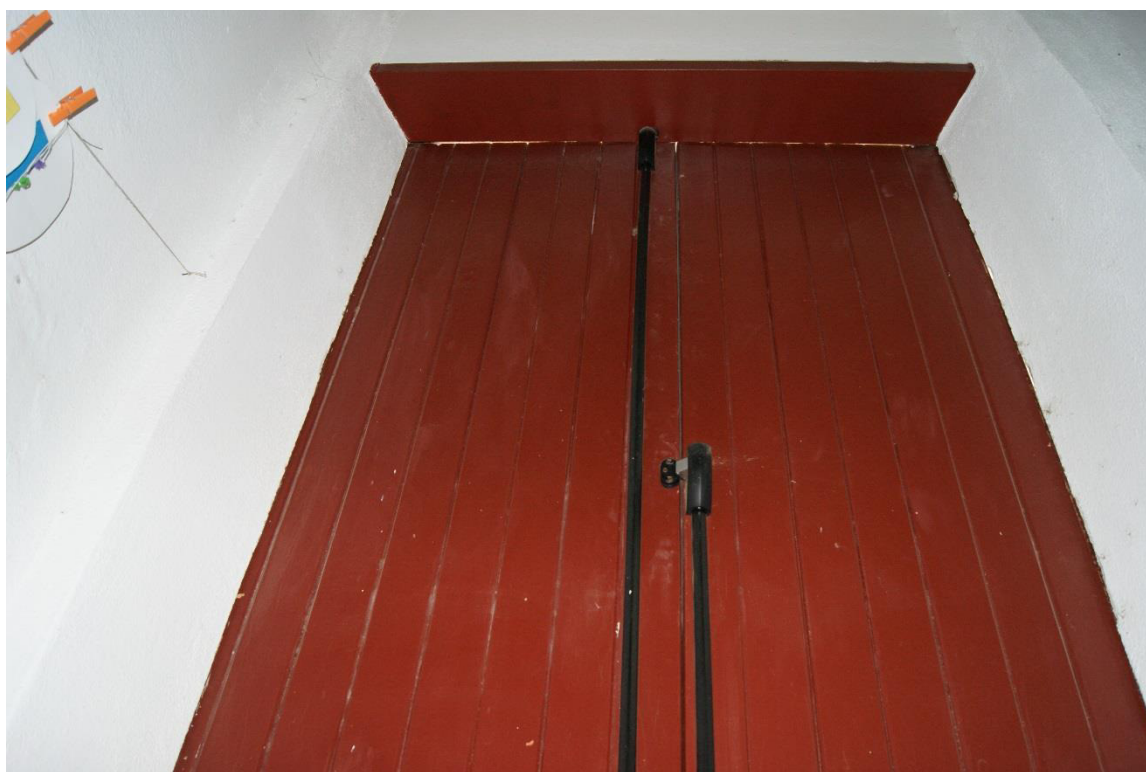
Figura 51: Portone d'accesso - sono visibili fessure da cui provengono numerosi spifferi

I portoni di accesso dall'esterno sono vecchi e ammalorati, per cui spesso viene applicato del nastro adesivo per limitare l'accesso ad insetti, limitare gli spifferi, la polvere e l'acqua.

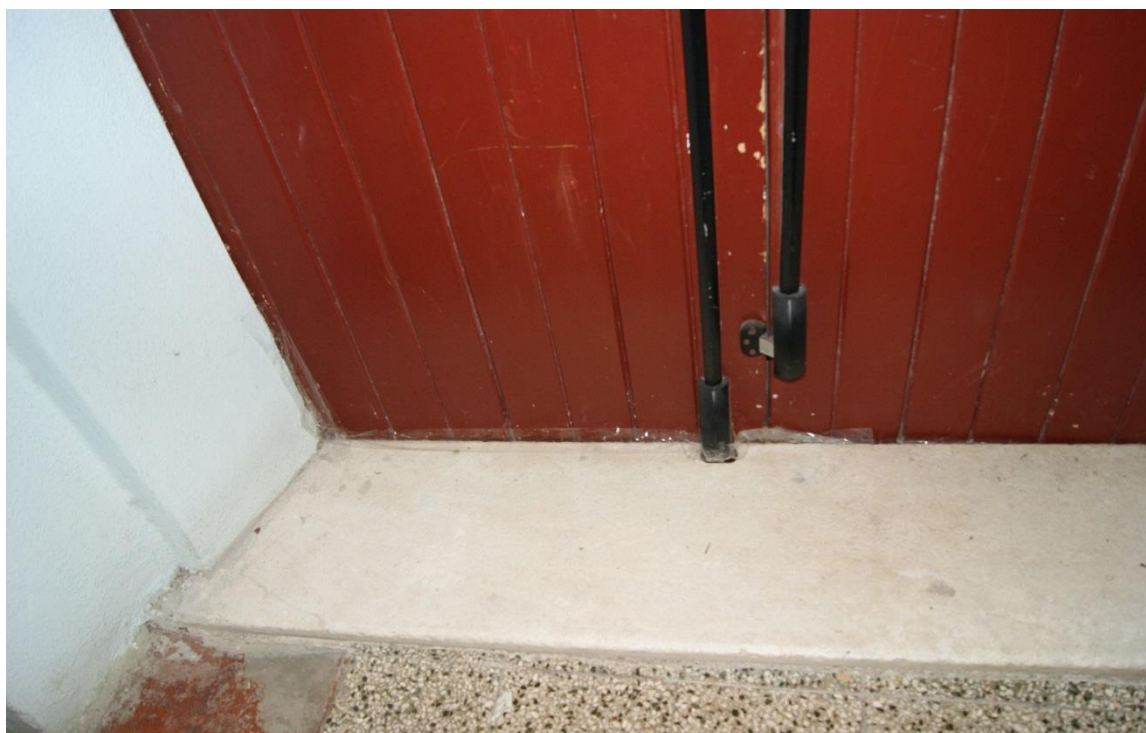
Figura 52: Portone d'accesso

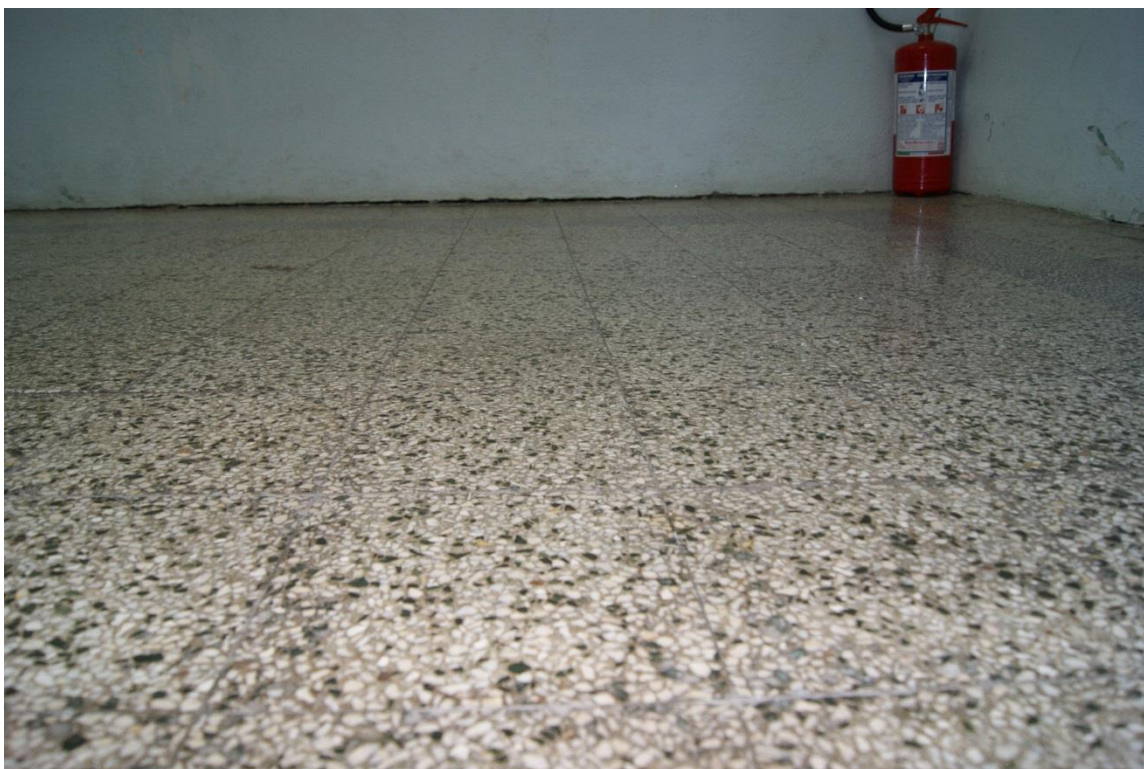
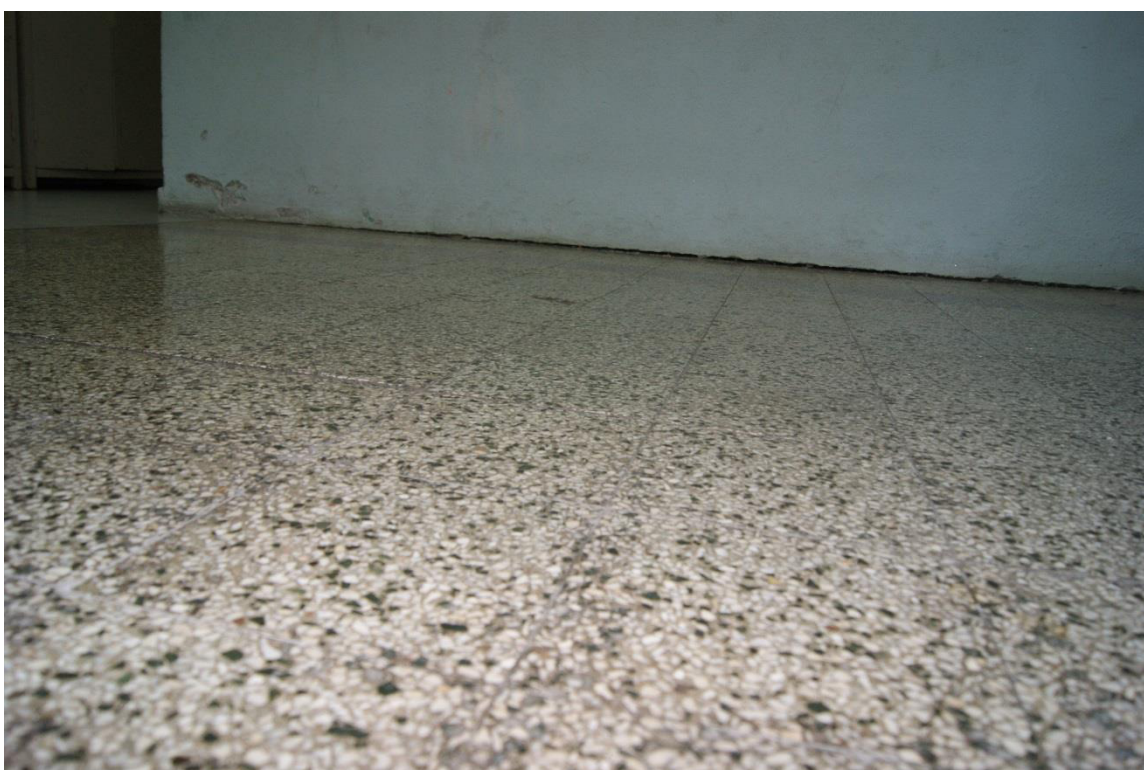
Figura 53: attacco pavimento - muratura al piano terra

Figura 54: Attacco pavimento - muratura al piano terra

Il piano pavimento al piano terra sta subendo in alcuni punti una flessione, situazione facilmente percepibile al transito ed ancora più osservando l'attacco con il tramezzo.

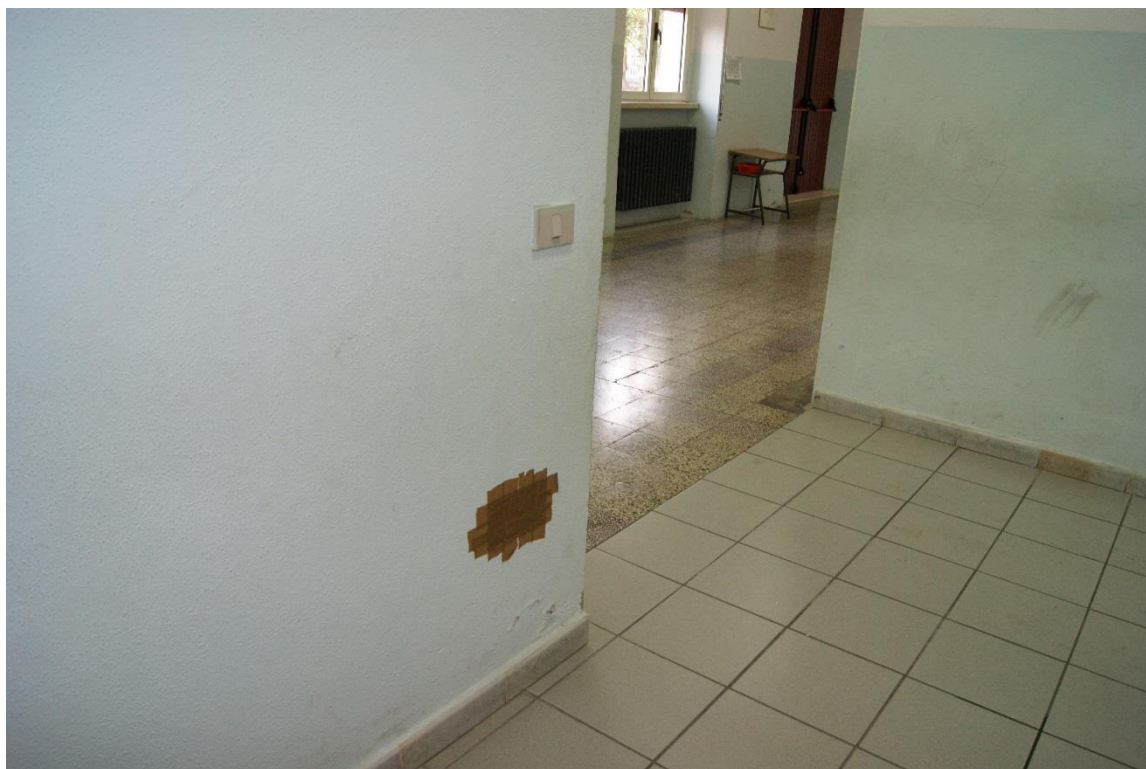
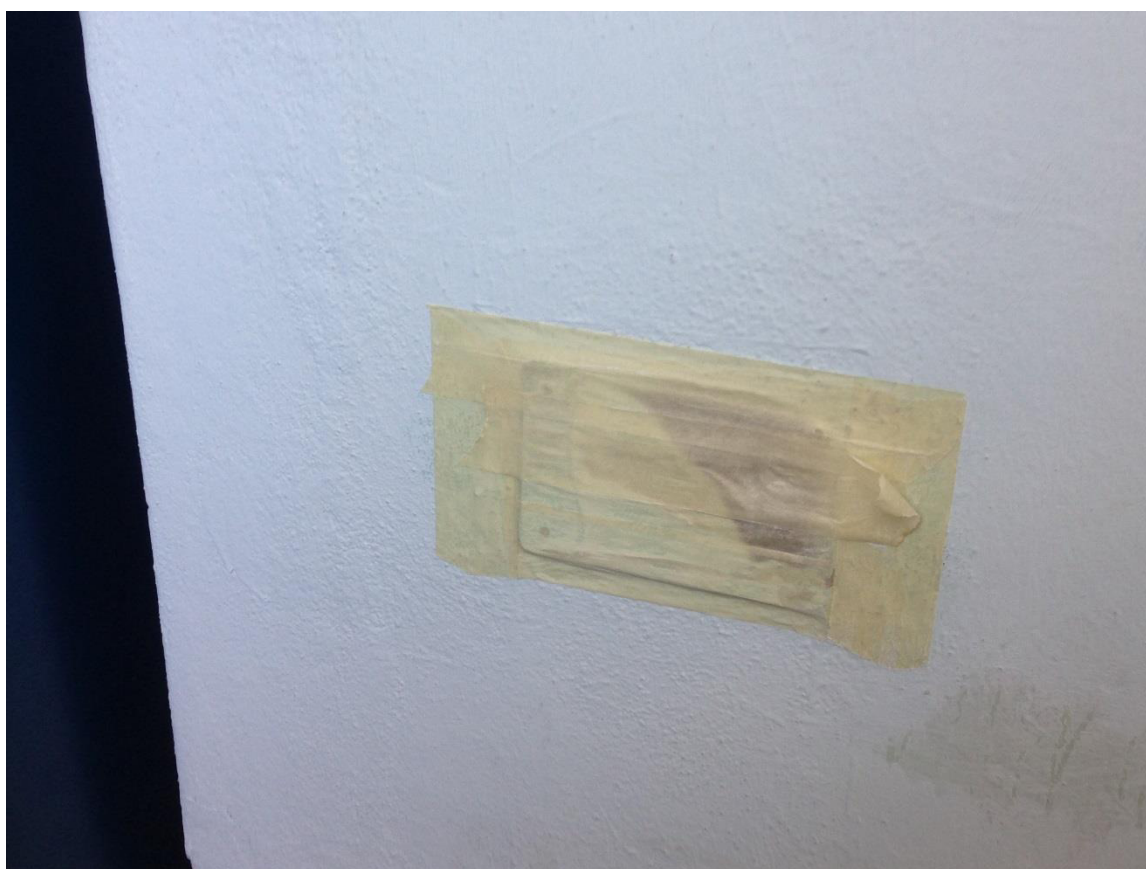
Figura 55: Impianti elettrici danneggiati

Figura 56: Impianti elettrici danneggiati

In molte aree della Scuola le prese sono danneggiate e son state riparate con mezzi di fortuna, che non garantiscono in alcun modo la sicurezza dei fruitori.

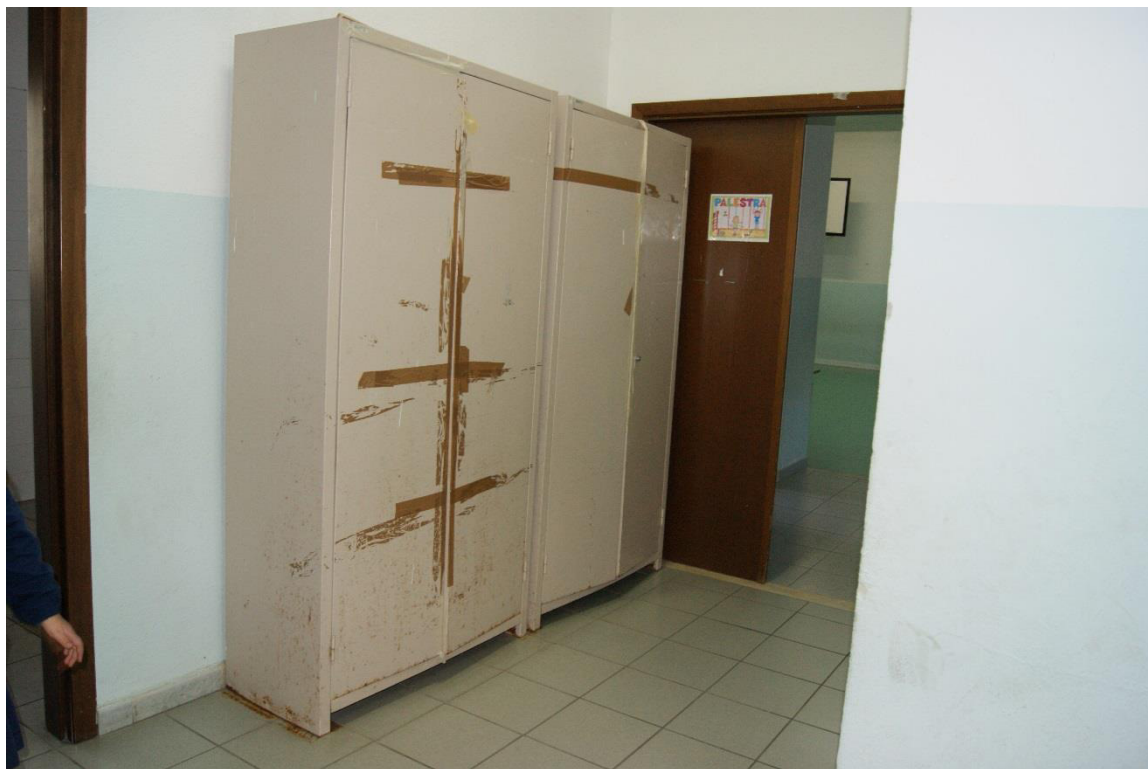
Figura 57: Arredi

Gli arredi sono inadatti e vetusti, non rispettano i requisiti di sicurezza e non favoriscono una comoda fruizione degli ambienti.

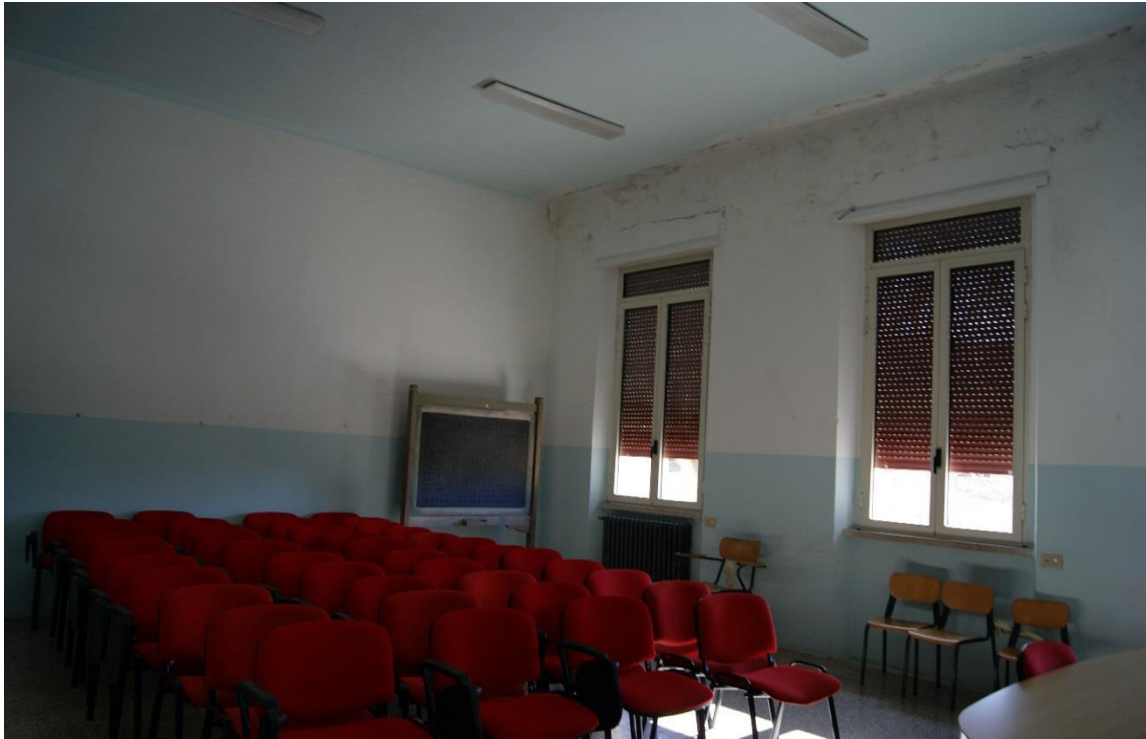
Figura 59: Infiltrazioni, crepe e macchie d'umidità in aula docenti

Sono visibili in molte aree dell'edificio infiltrazioni, macchie di umidità, distacchi d'intonaco, non solo nei solai ma anche negli attacchi muratura – pavimento.

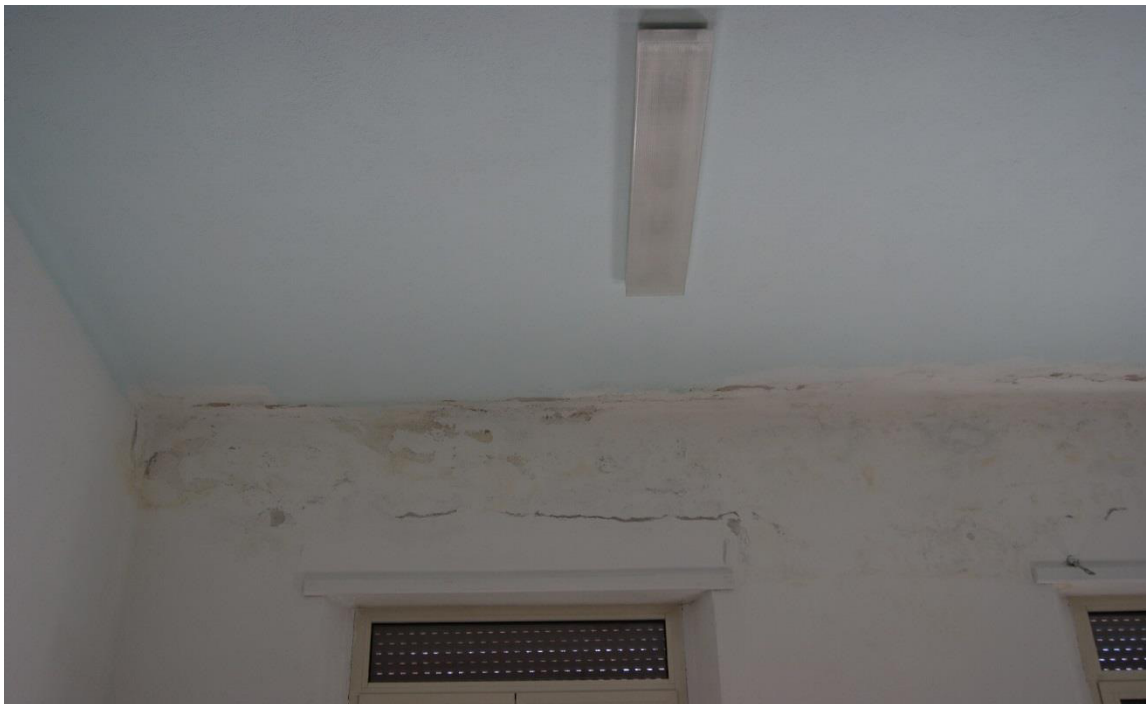
Figura 60: Dettaglio infiltrazioni, crepe e macchie d'umidità in aula docenti

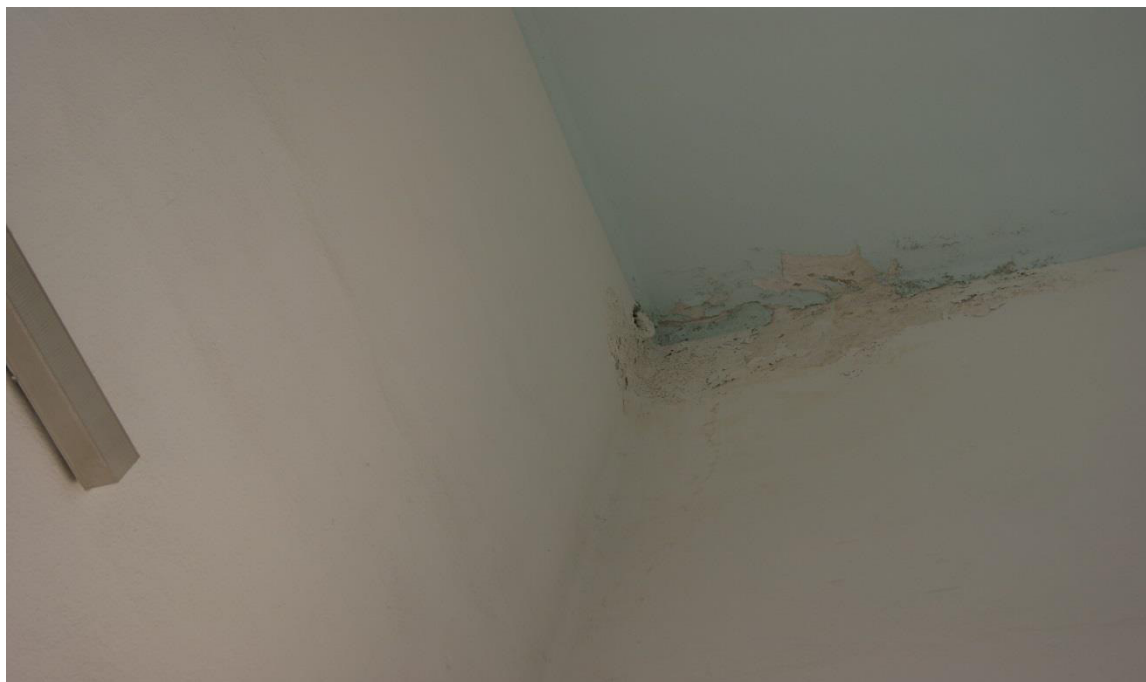
Figura 61: Macchie d'umidità, muffe e distacchi d'intonaco al piano primo

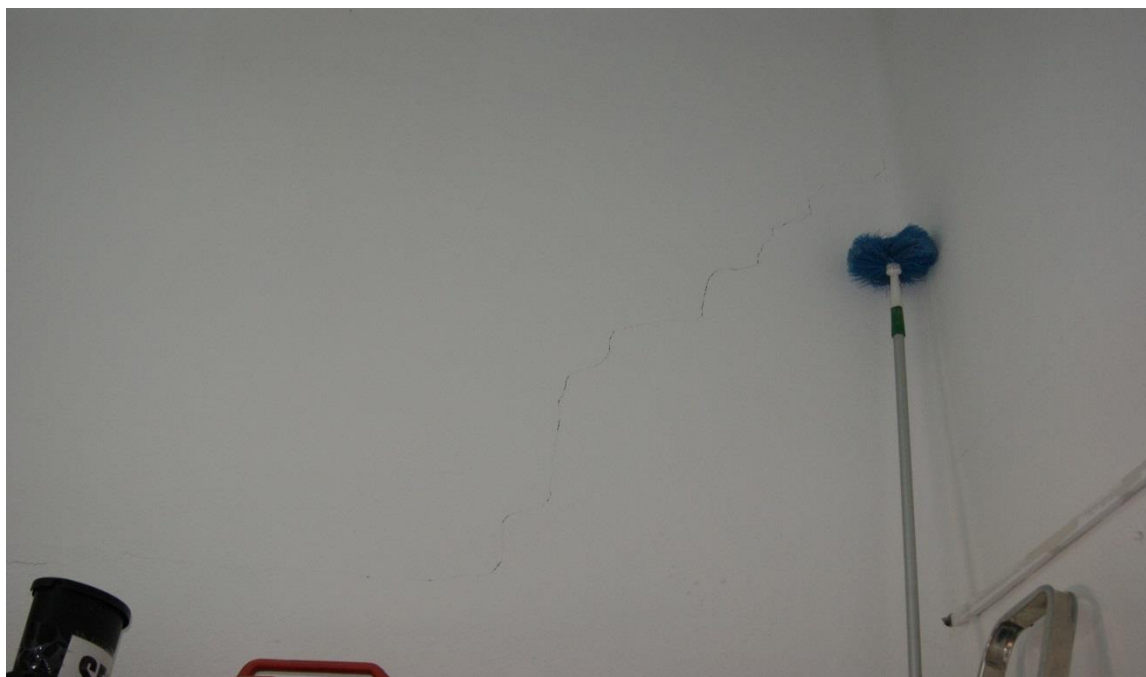
Figura 62: Crepe "a gradino" nei muri

In alcuni muri dell'edificio sono presenti crepe nei muri, talvolta orizzontali, talvolta verticali e talvolta “a gradino”.
