COMUNE DI OROSEI

AMPLIAMENTO E RESTAURO DELLA SCUOLA PRIMARIA CON REALIZZAZIONE DEGLI SPAZI MENSA

ALLEGATI AL DOCUMENTO PRELIMINARE ALLA PROGETTAZIONE

DOCUMENTAZIONE FOTOGRAFICA

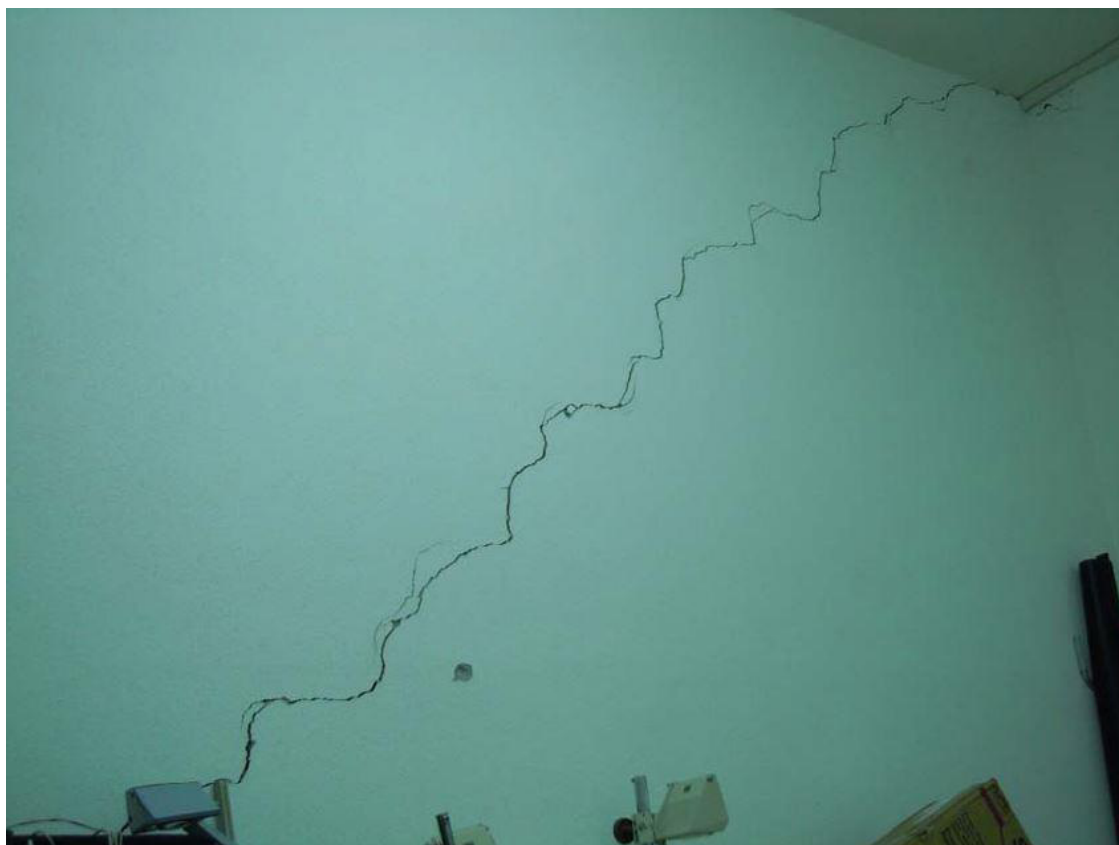
In alcuni muri dell'edificio sono presenti crepe nei muri, talvolta orizzontali, talvolta verticali e talvolta “a gradino”.

Figura 63: Dettaglio Crepe nei muri

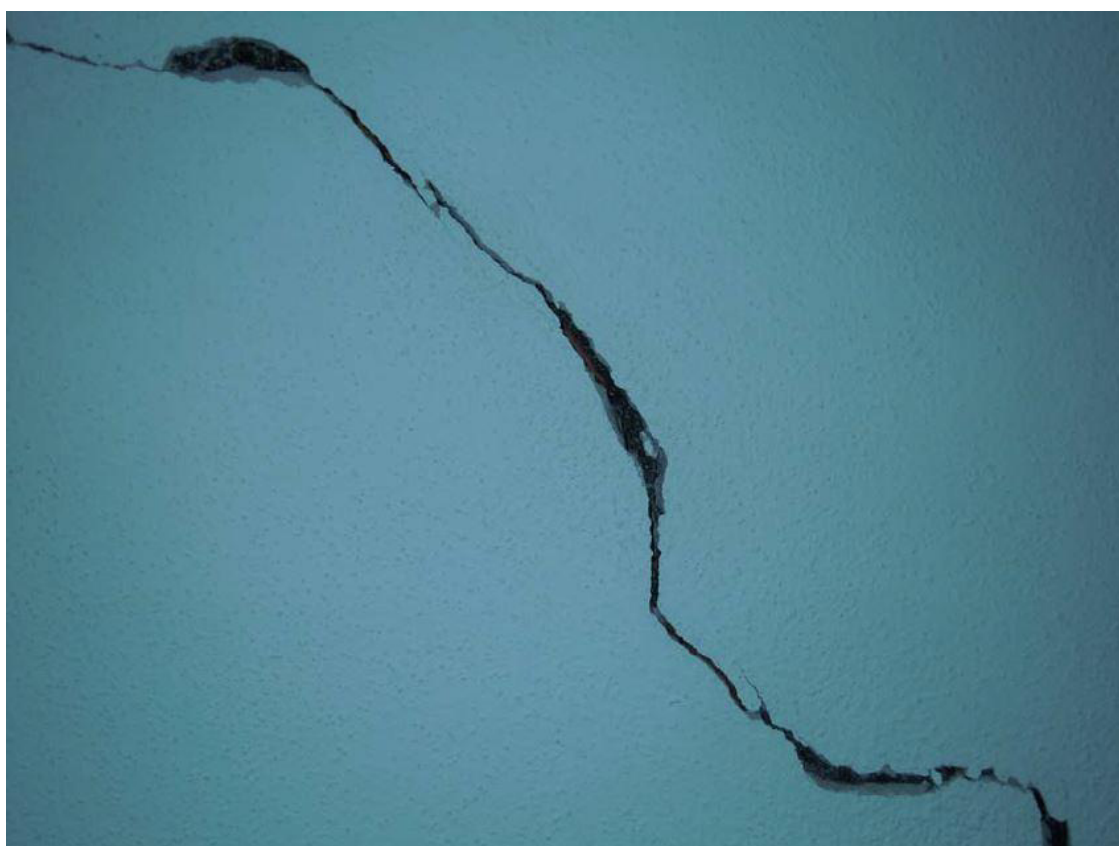
Figura 64: Dettaglio crepe nei muri

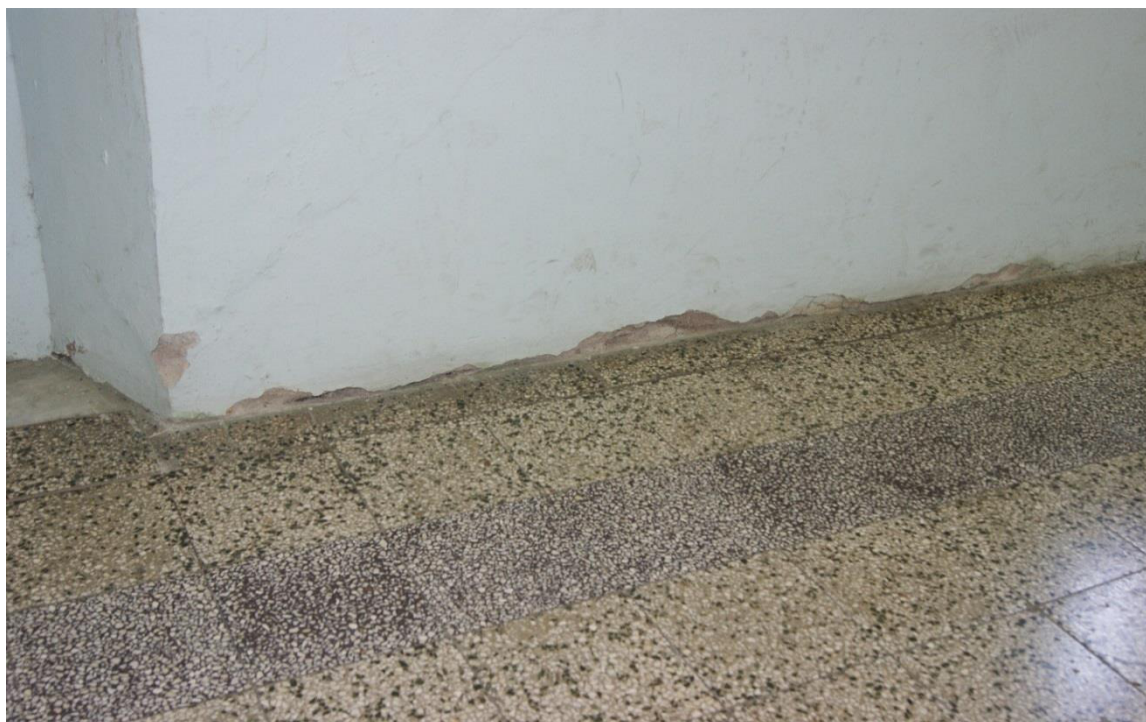
Figura 65: Distacco di intonaco nell'attacco muratura - pavimento

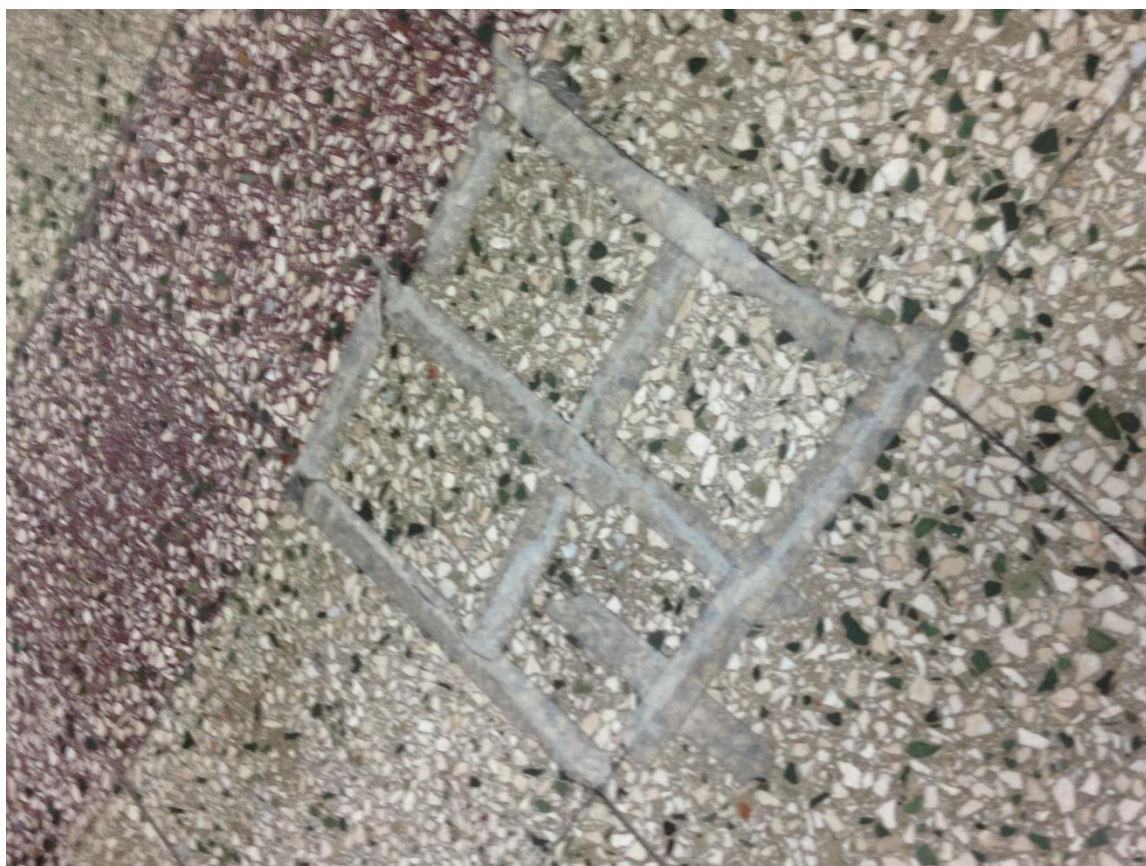
Figura 66: Dettaglio pavimentazione

La pavimentazione è danneggiata in più punti e in più ambienti e viene spesso riparata con mezzi di fortuna per evitare che si inciampi

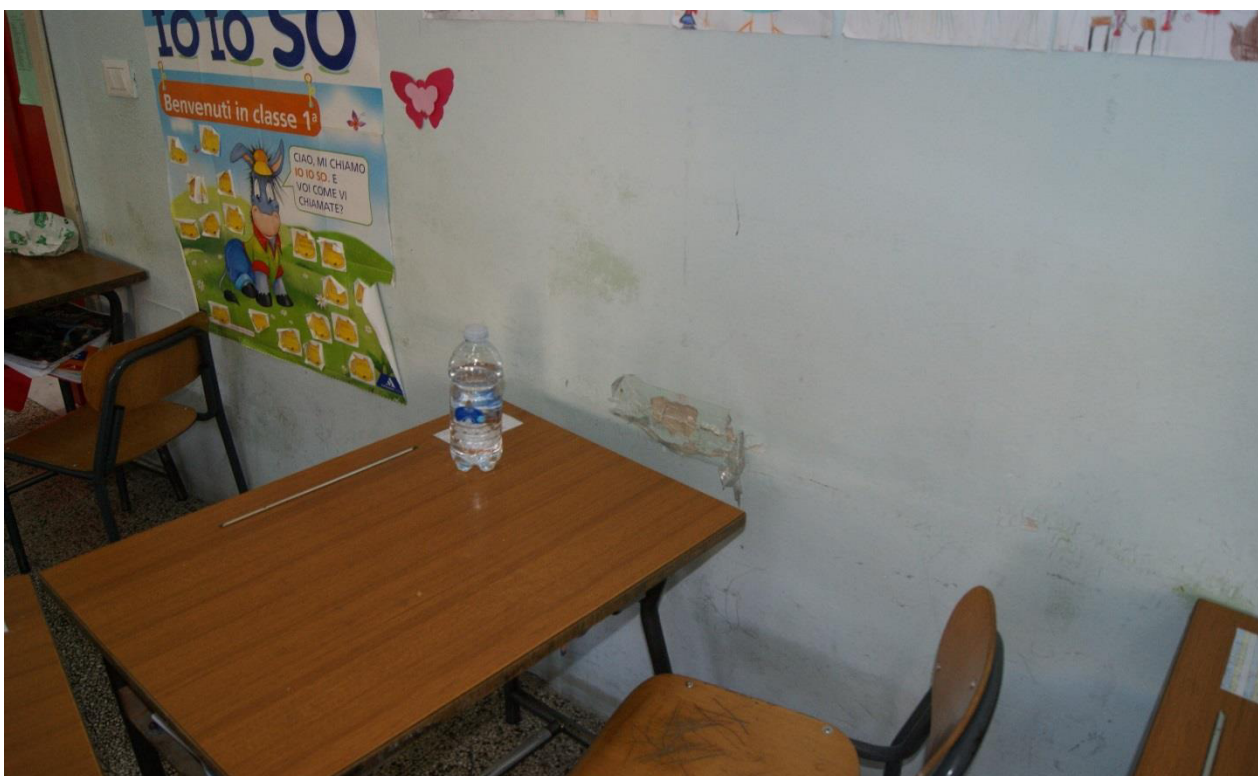
Figura 68: Intonaco danneggiato e distaccato all'interno delle aule

I rivestimenti murari presentano spesso crepe e distacchi di intonaco, alcuni dei fori spesso diventano nidi per insetti, compromettendo la salubrità e l'igiene delle aule.

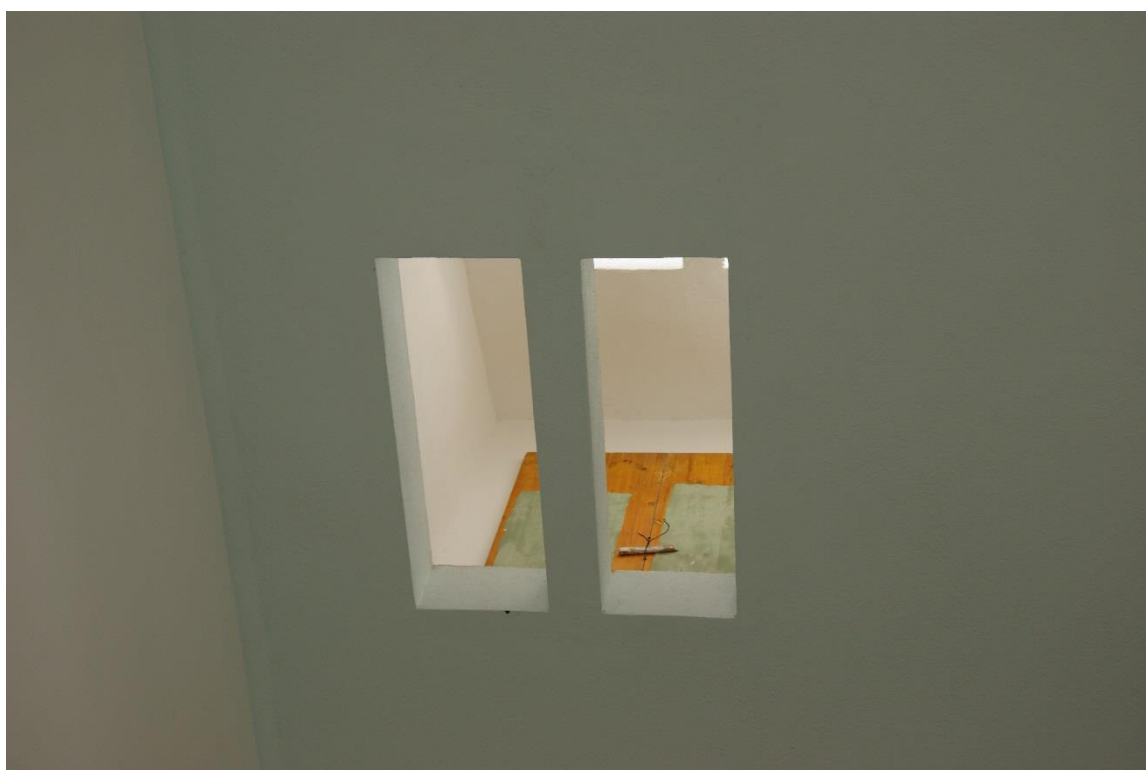
Figura 72: Pannelli lignei tenuti assieme con il filo di ferro utilizzati come porta d'accesso alle coperture

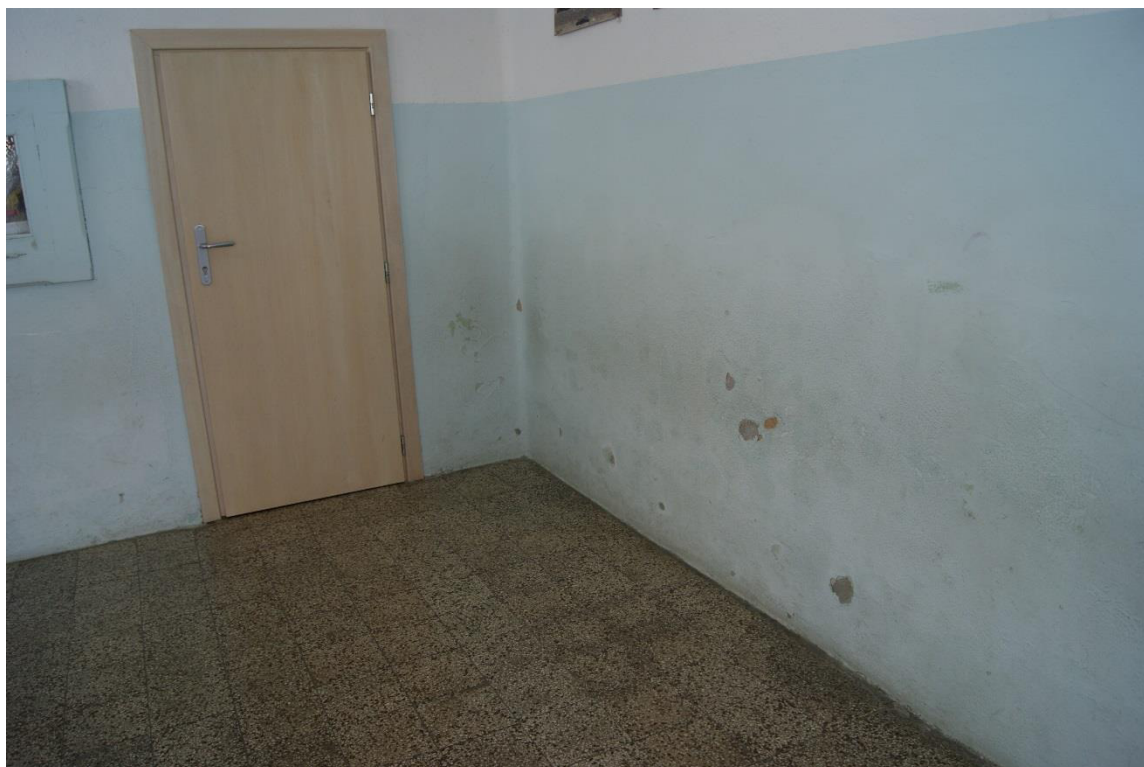
Figura 73: Intonaco danneggiato ed umidità al piano terra

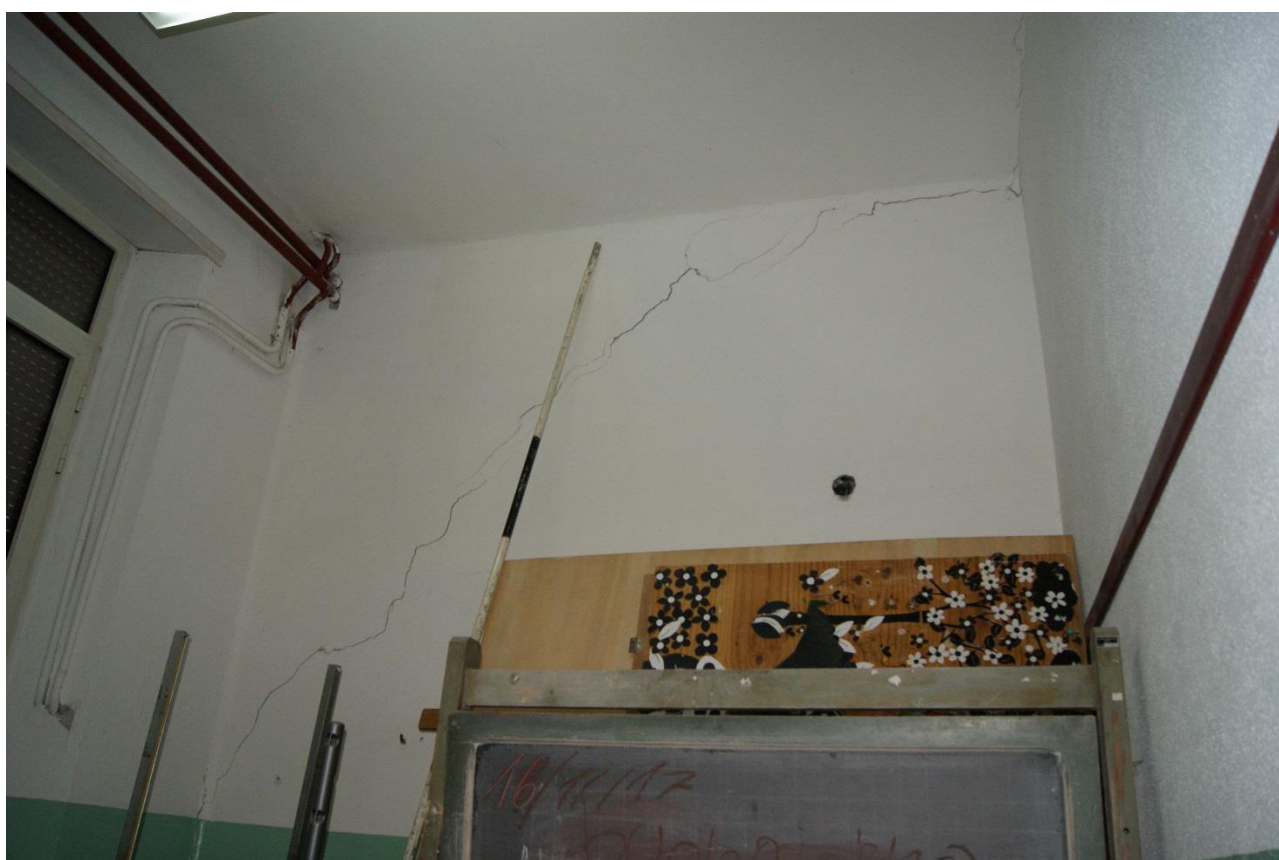
Figura 74: Muri danneggiati

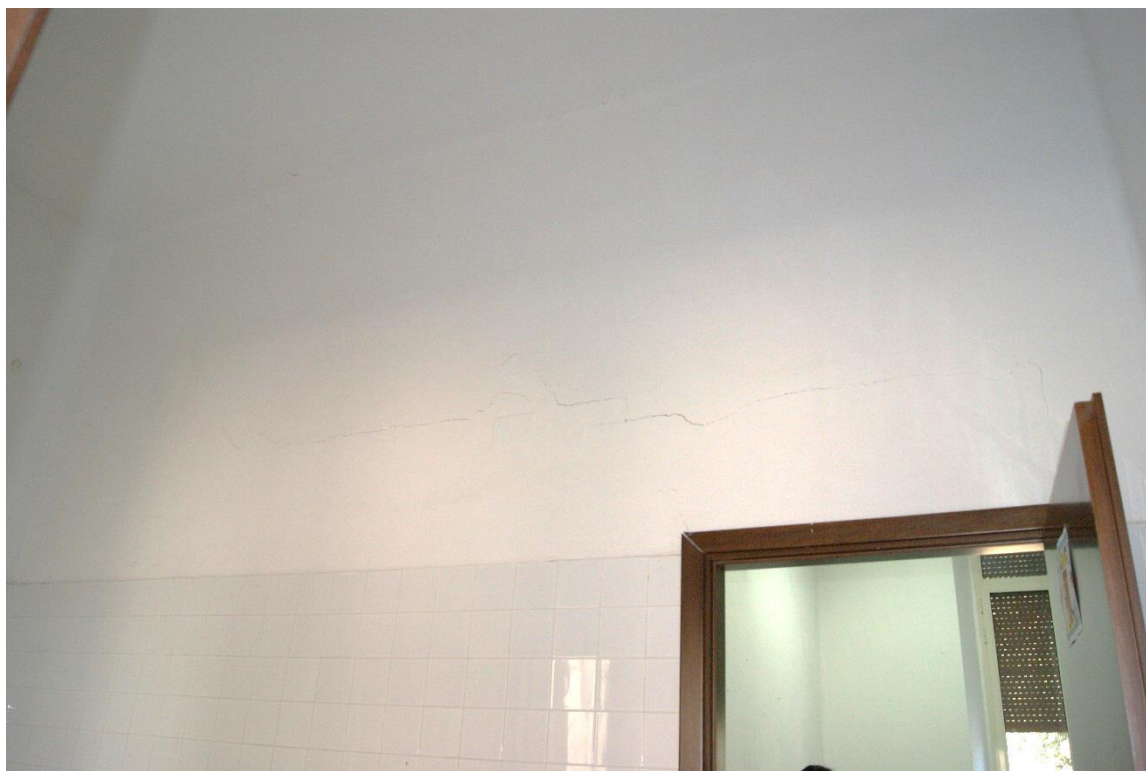
Figura 76: Crepe orizzontali
