STADIO del NUOTO

UNA PISCINA OLIMPICA PER
TARANTO 2026 - XXGdM

ALLEGATO 04

DOCUMENTAZIONE ARCHEOLOGICA

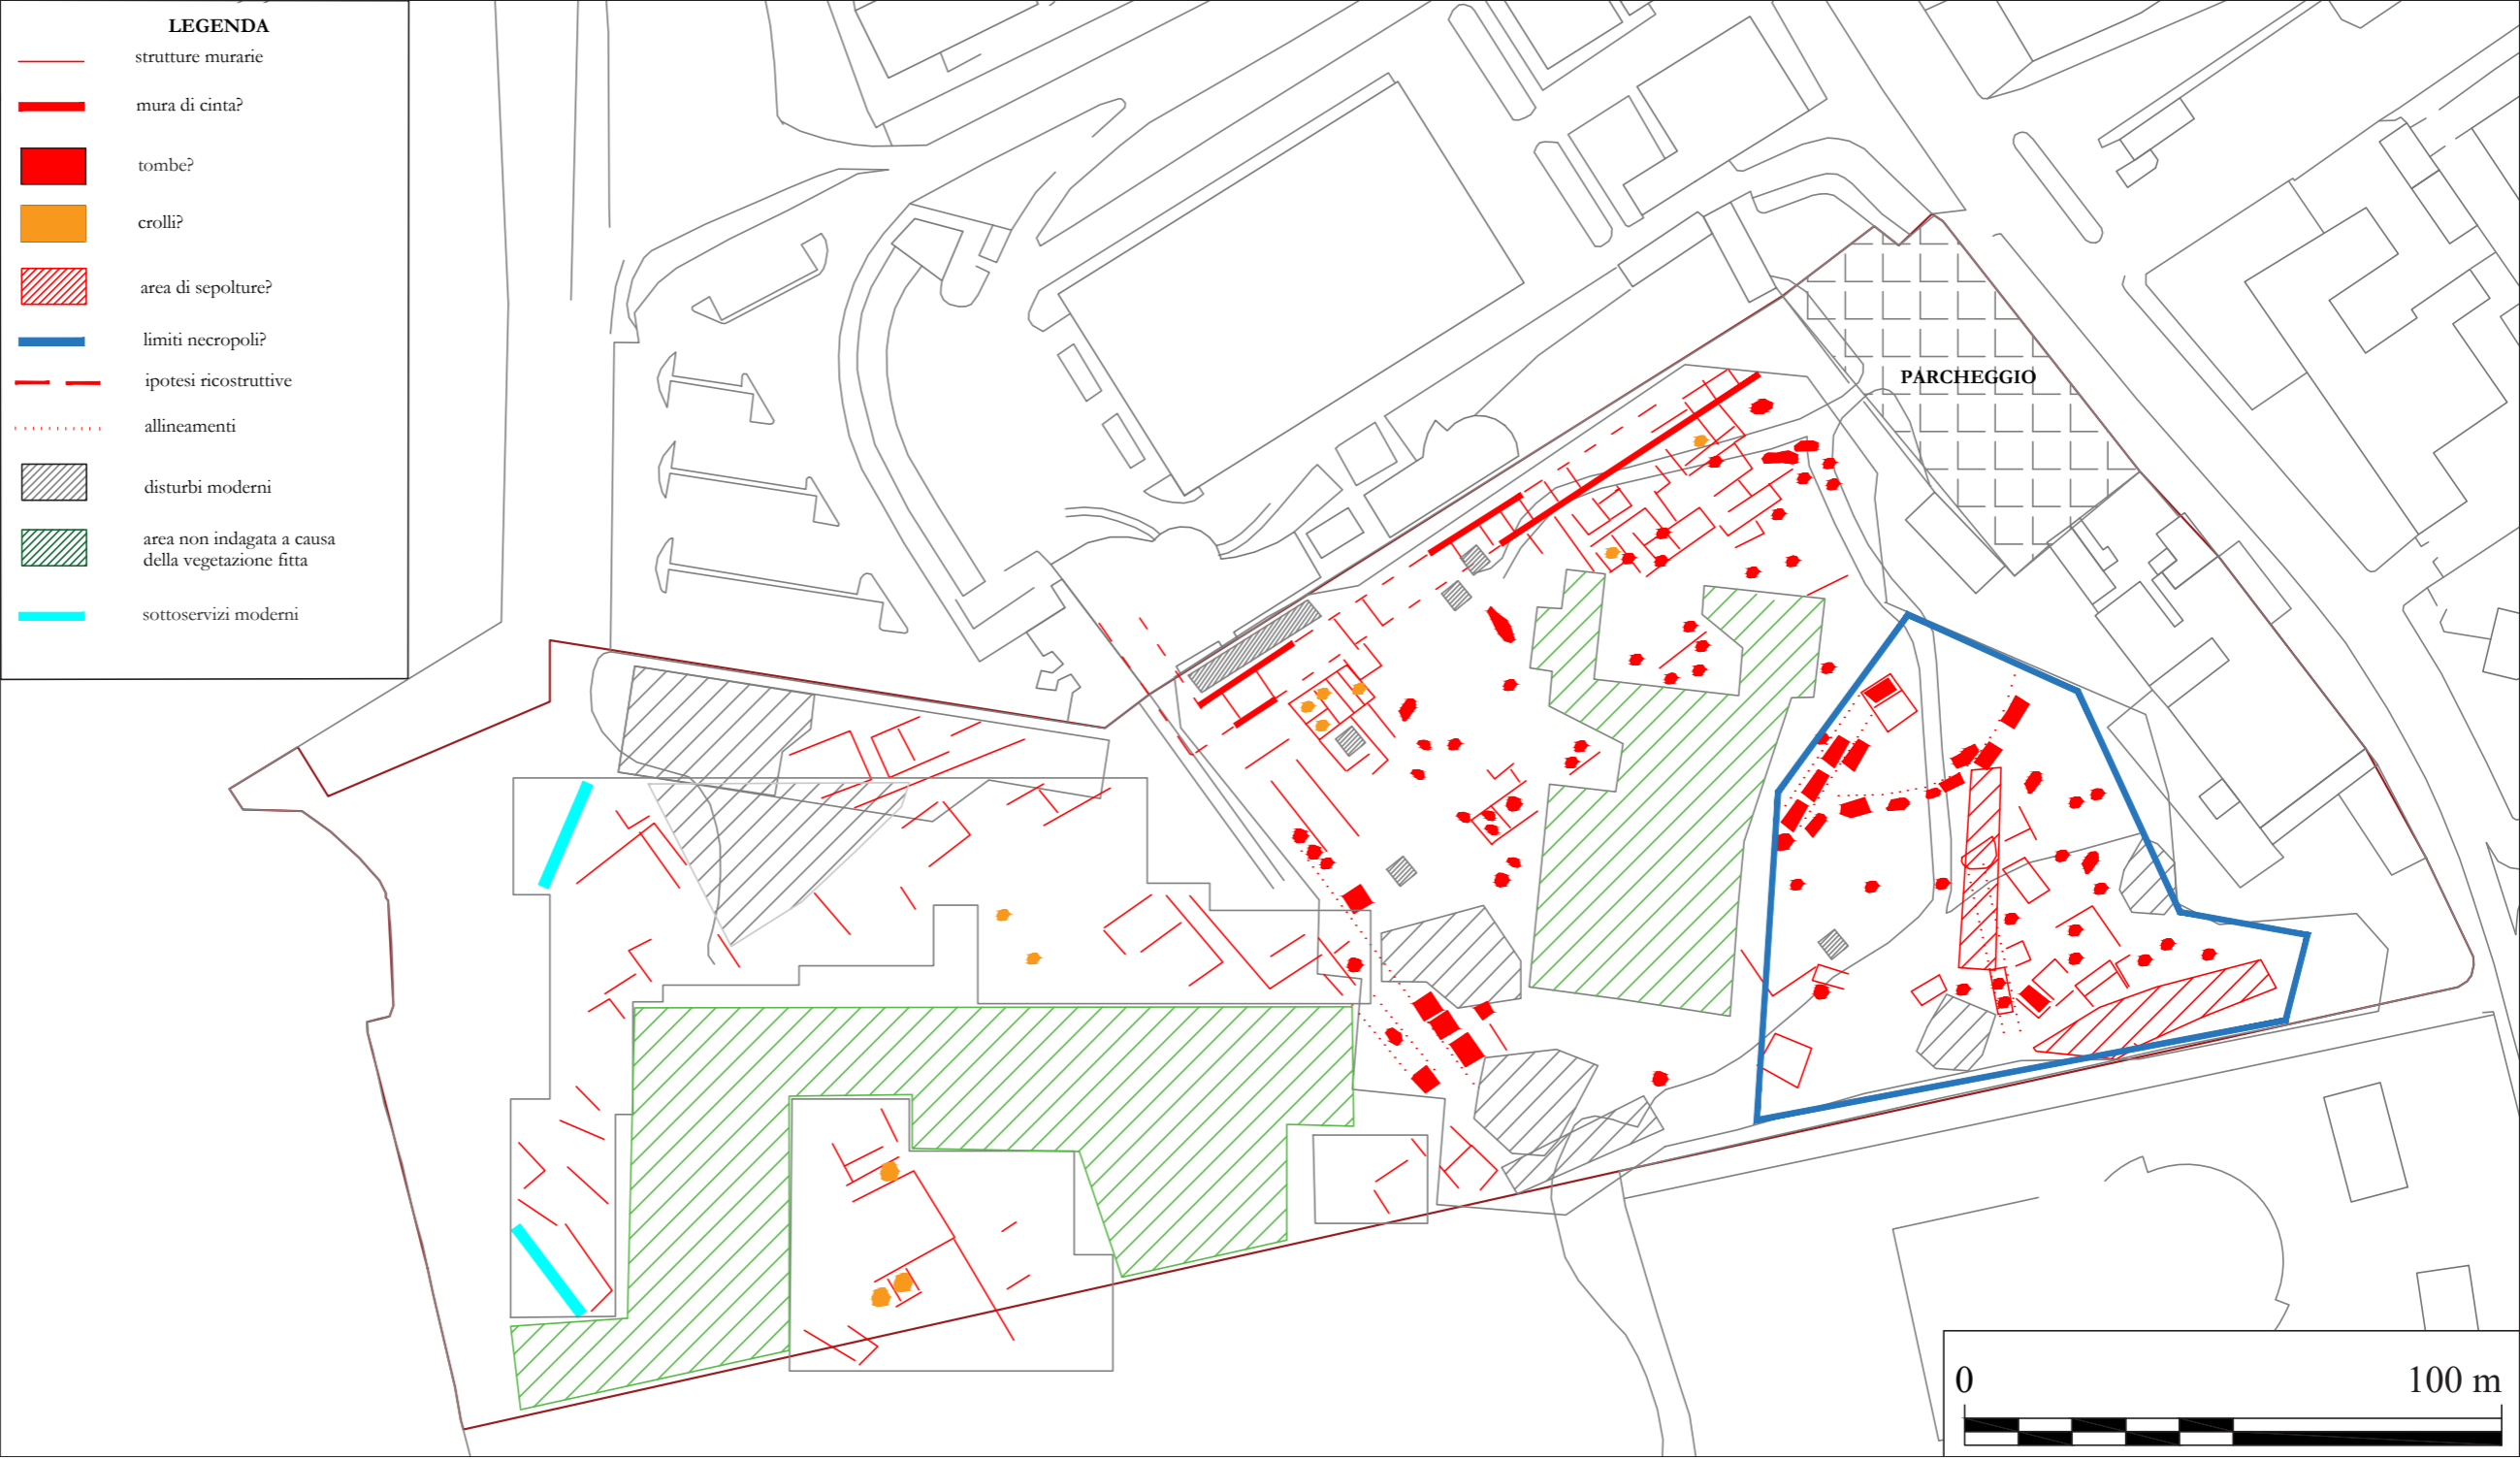
TAV.
03

PLANIMETRIA GENERALE DELLE ANOMALIE - ELABORAZIONE L. CERRI

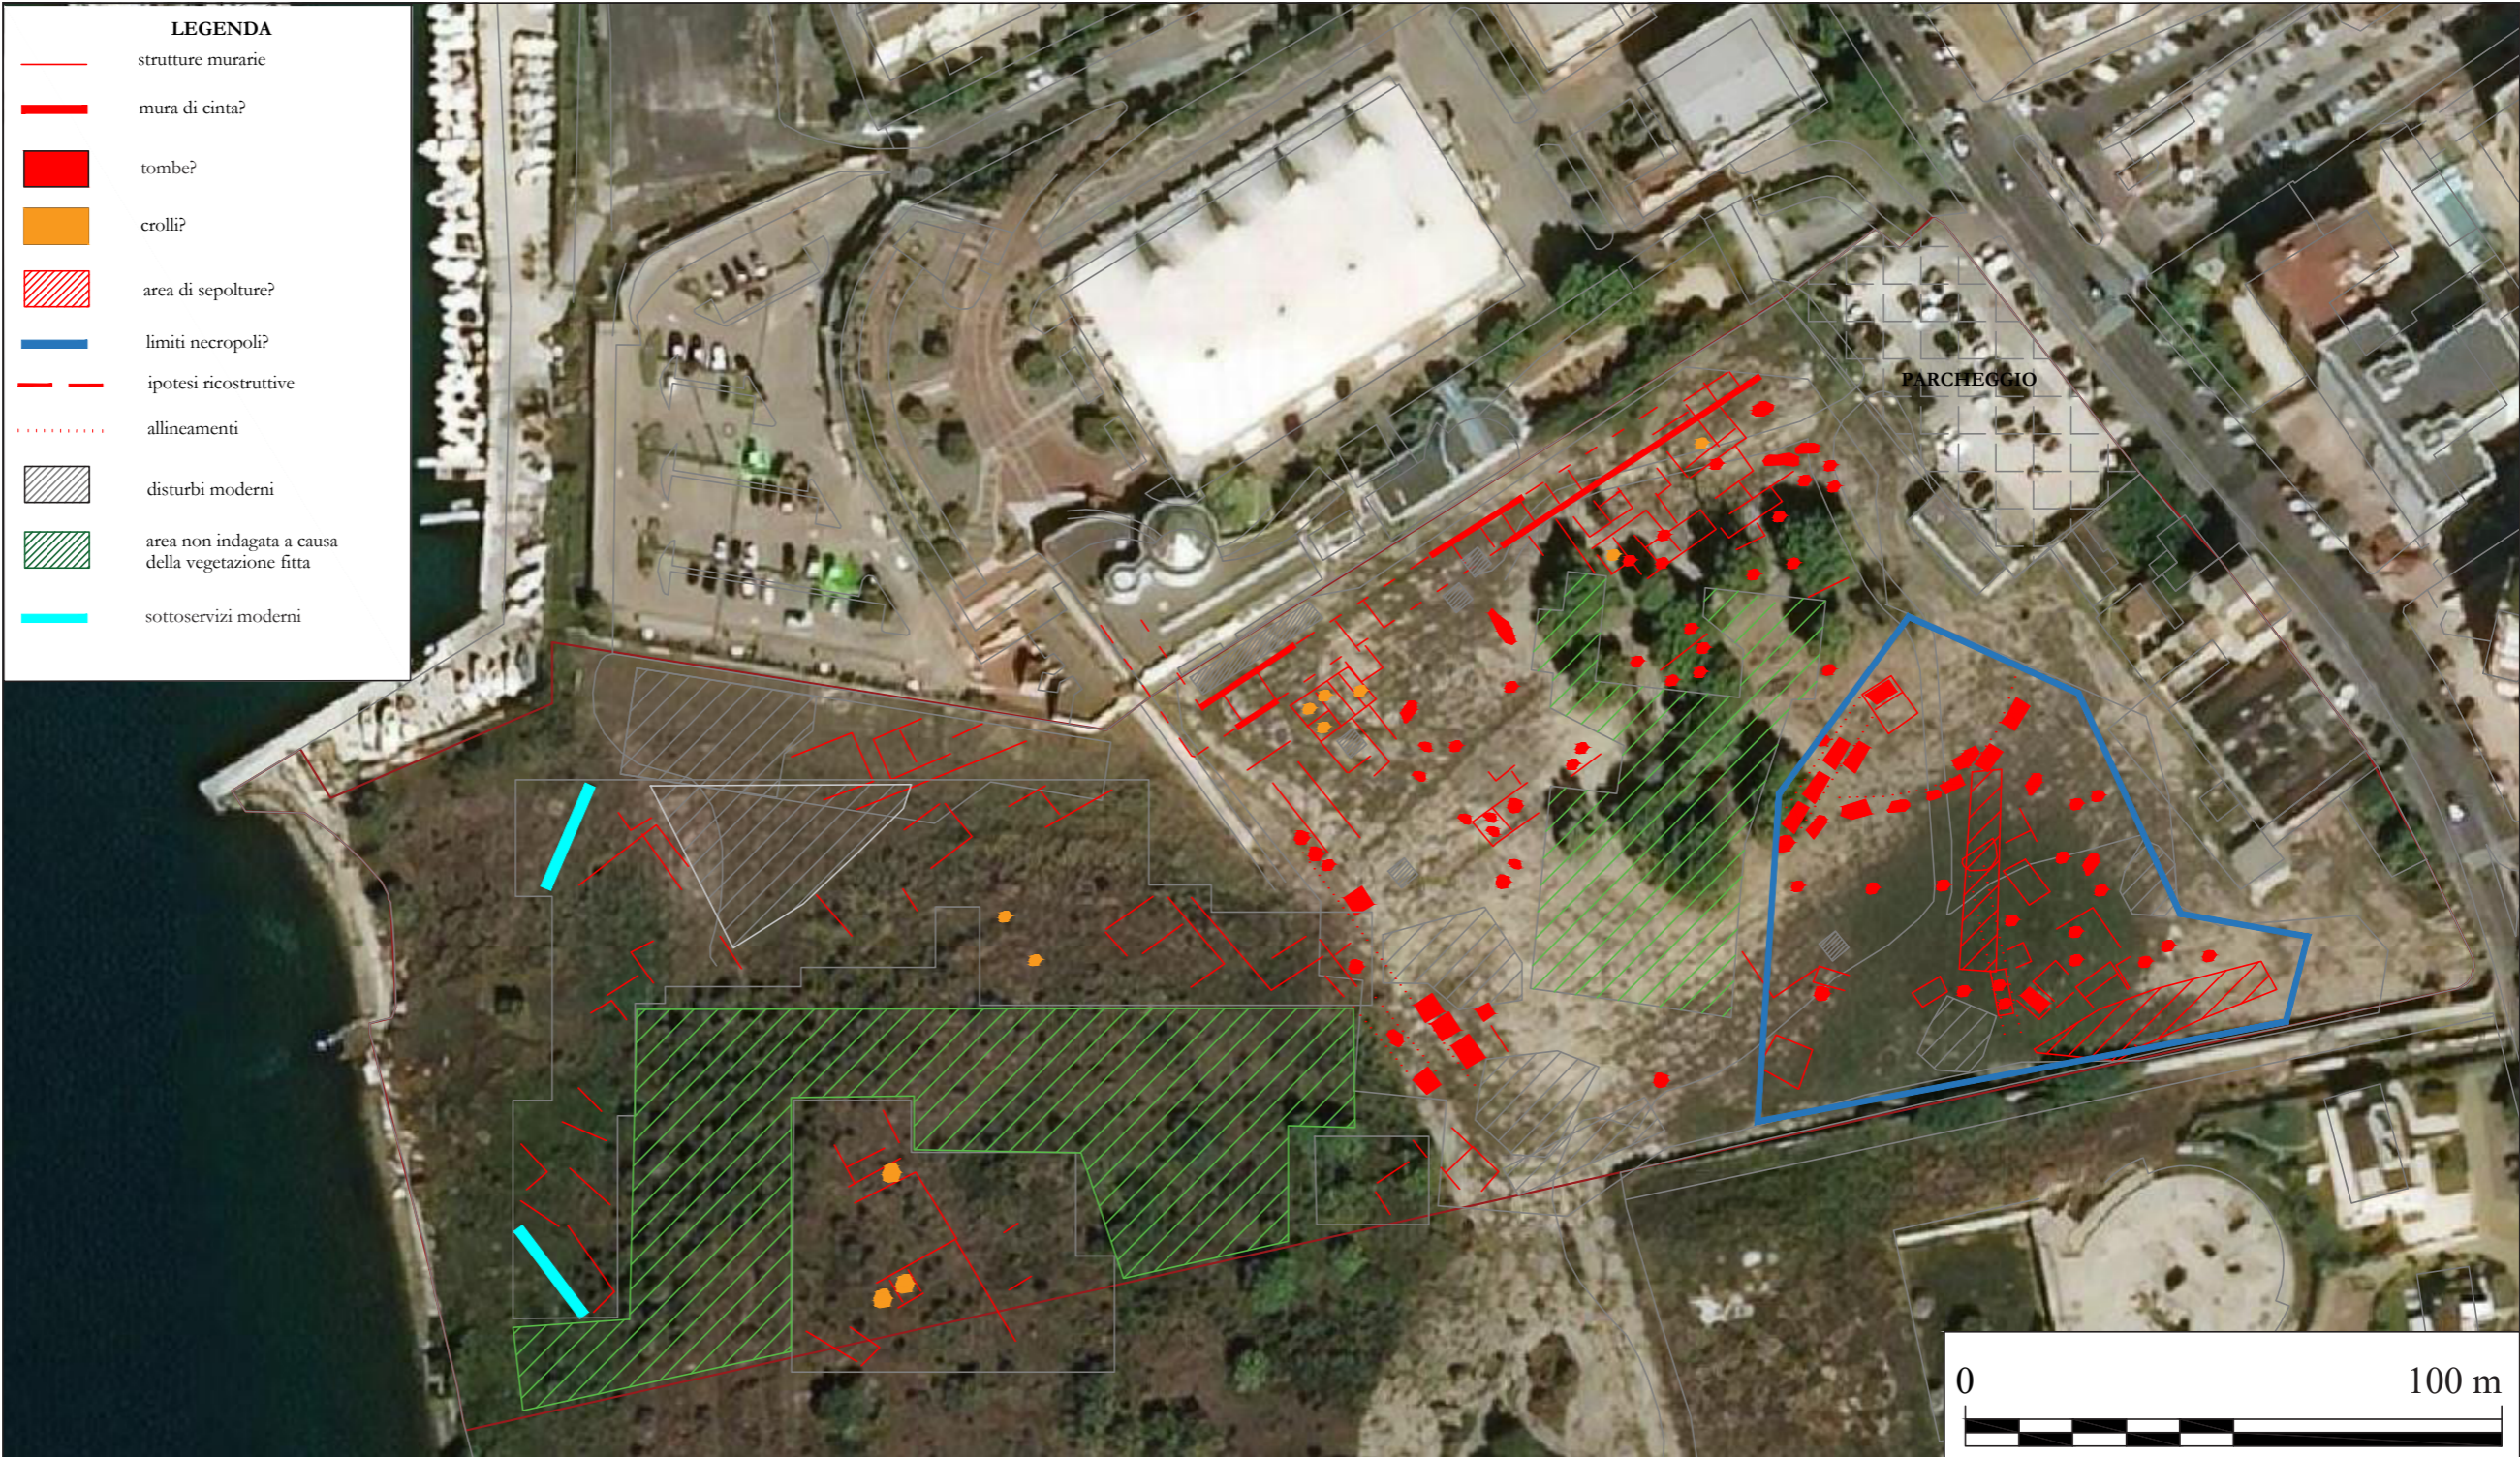
TAV.

PLANIMETRIA GENERALE DELLE ANOMALIE SU FOTO SATELLITARE - ELABORAZIONE L. CERRI

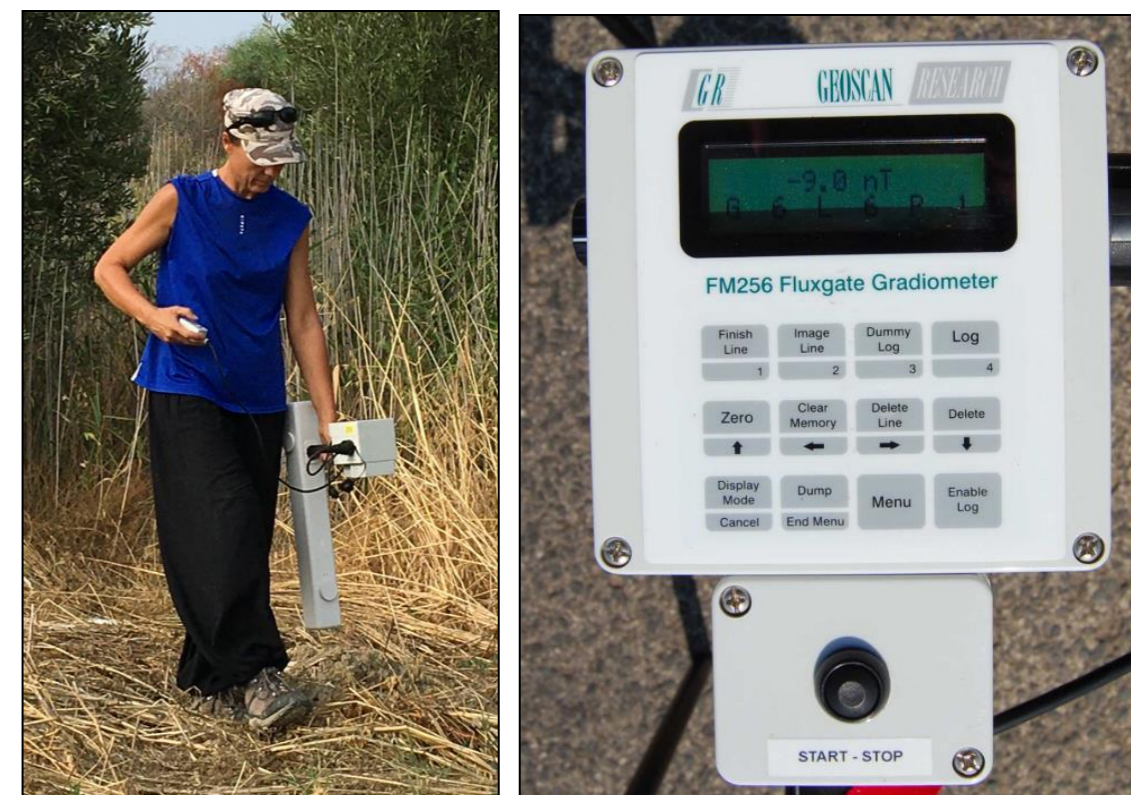
Fig. 8 A sinistra: applicazione sul campo del Gradiometro Fluxgate FM256 (foto F. Razzato).
A destra: particolare del Gradiometro Fluxgate FM256 (foto L. Cerri)

I dati registrati dallo strumento vengono in seguito inseriti in un computer, elaborati con uno specifico software, il *Geoplot 3.0*, e visualizzati attraverso vari tipi di mappe (*dot density*, *trace plot* e *grey scale*; fig. 9), tra le quali quella a toni di grigio (*grey scale*) risulta essere la più utilizzata in ambito archeologico, in quanto permette una visualizzazione più chiara ed immediata delle anomalie magnetiche attribuibili a strutture sepolte, restituendo una mappa dei valori magnetici simile ad una radiografia.

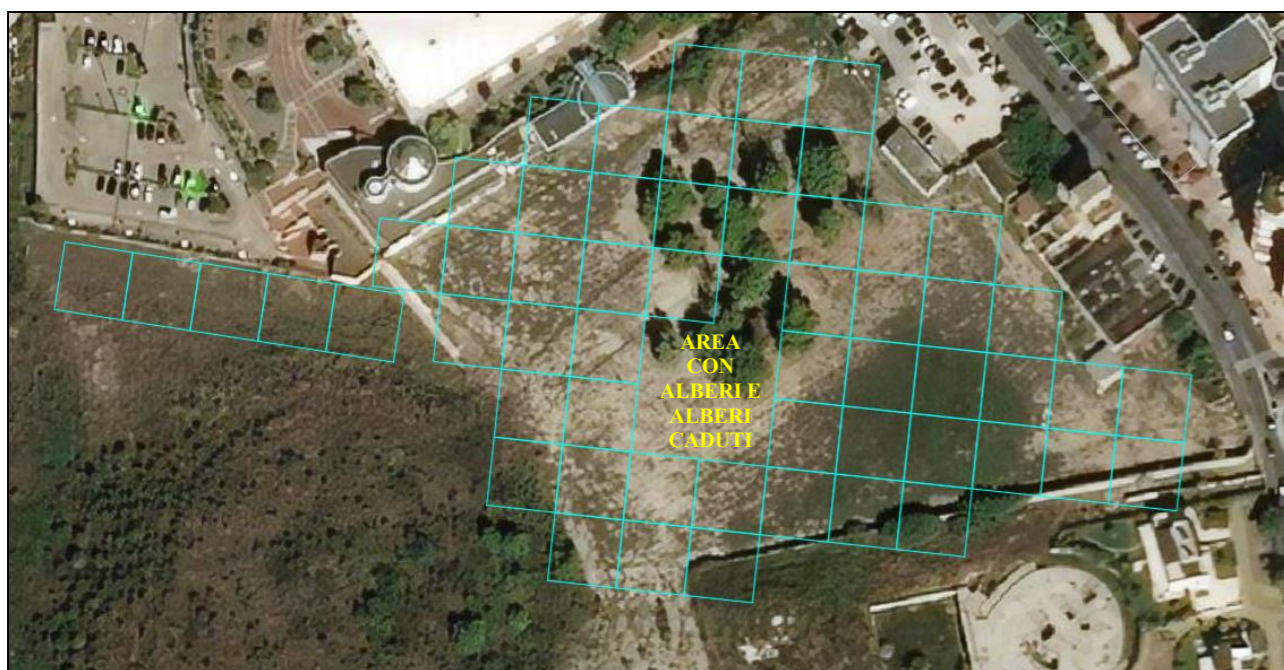
Fig. 11 Quadrettatura utilizzata per l'indagine (elab. L. Cerri)

Sul campo il lavoro avviene con un'acquisizione dei dati eseguita lungo profili paralleli all'interno di quadrati che ricoprono l'intera area da investigare e le cui dimensioni possono variare a seconda degli obiettivi e dei tempi della ricerca. Al fine di ottenere una migliore individuazione delle anomalie, e quindi delle strutture sepolte, è necessario che l'orientamento dei quadrati sia disposto a circa 30-45 gradi rispetto a quello delle strutture archeologiche da individuare, così da incrementare la probabilità di registrare valori magnetici in corrispondenza delle strutture anche quando gli intervalli di acquisizione non sono particolarmente ristretti.

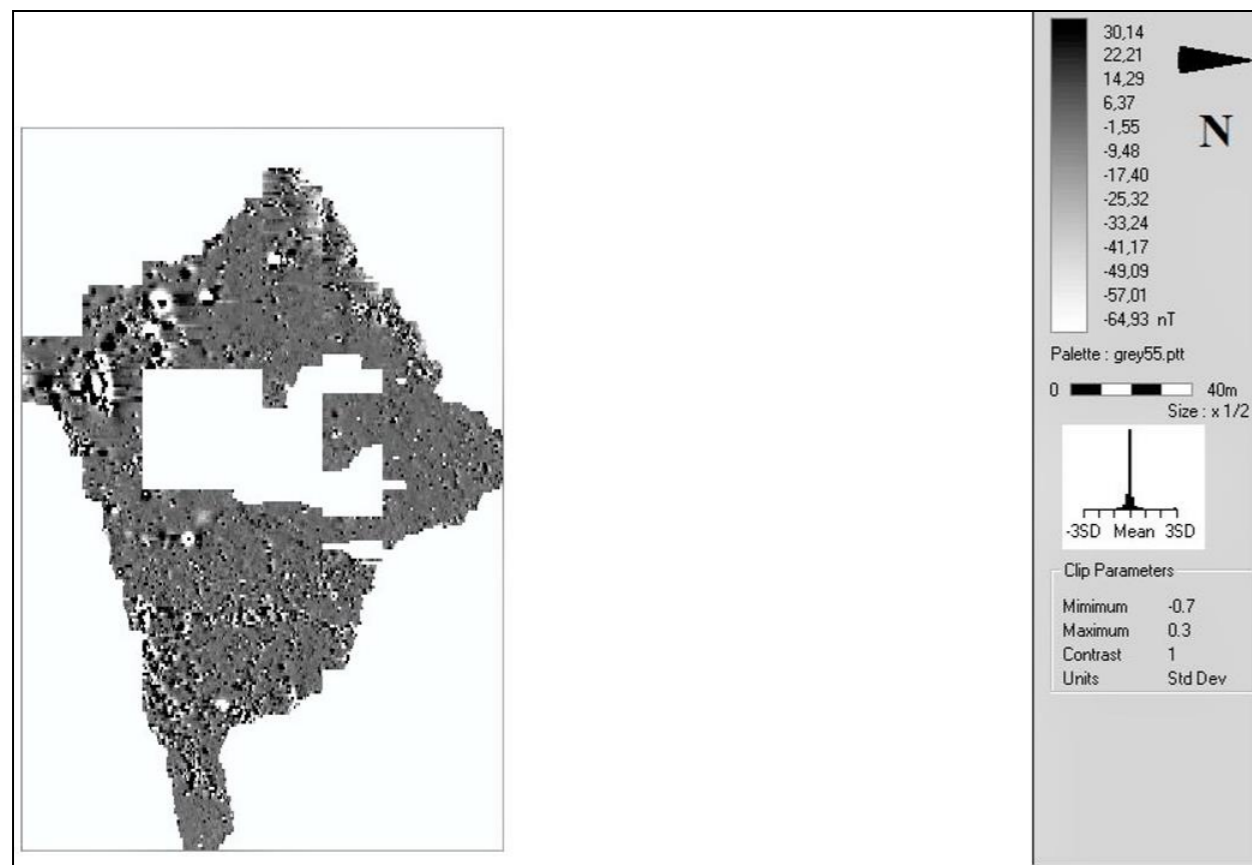
Fig. 32 Mappa del gradiente magnetico restituita con il software Geoplot 3.0 (elaborazione L. Cerri)

In conclusione, sulla base dei dati magnetici e della planimetria generale delle anomalie si deduce che tutta l'area indagata è interessata dalla presenza di strutture e di evidenze archeologiche che, unitamente all'abbondante materiale ceramico presente sulla superficie del terreno, indicano un alto grado di rischio archeologico per l'area in oggetto. Ma è necessario sottolineare che al fine di valutare esattamente e correttamente il potenziale archeologico dell'area le anomalie andrebbero verificate attraverso saggi di scavo al fine di valutarne sia l'interpretazione che lo stato di conservazione.

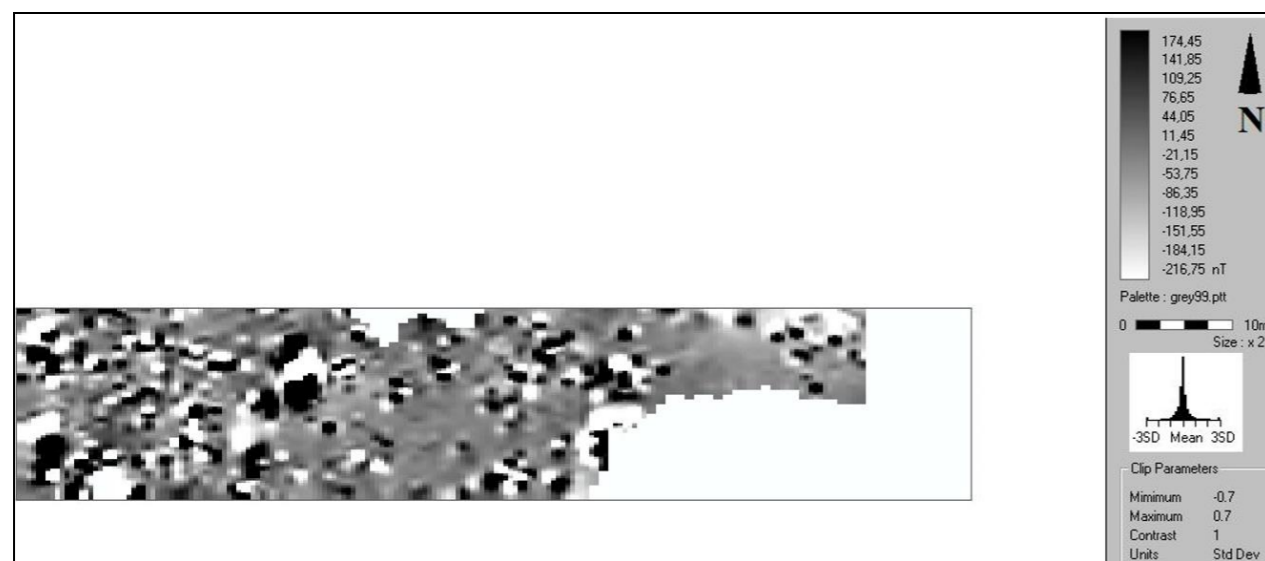
Fig. 33 Mappa del gradiente magnetico dell'area a ridosso del mare (elaborazione L. Cerri)

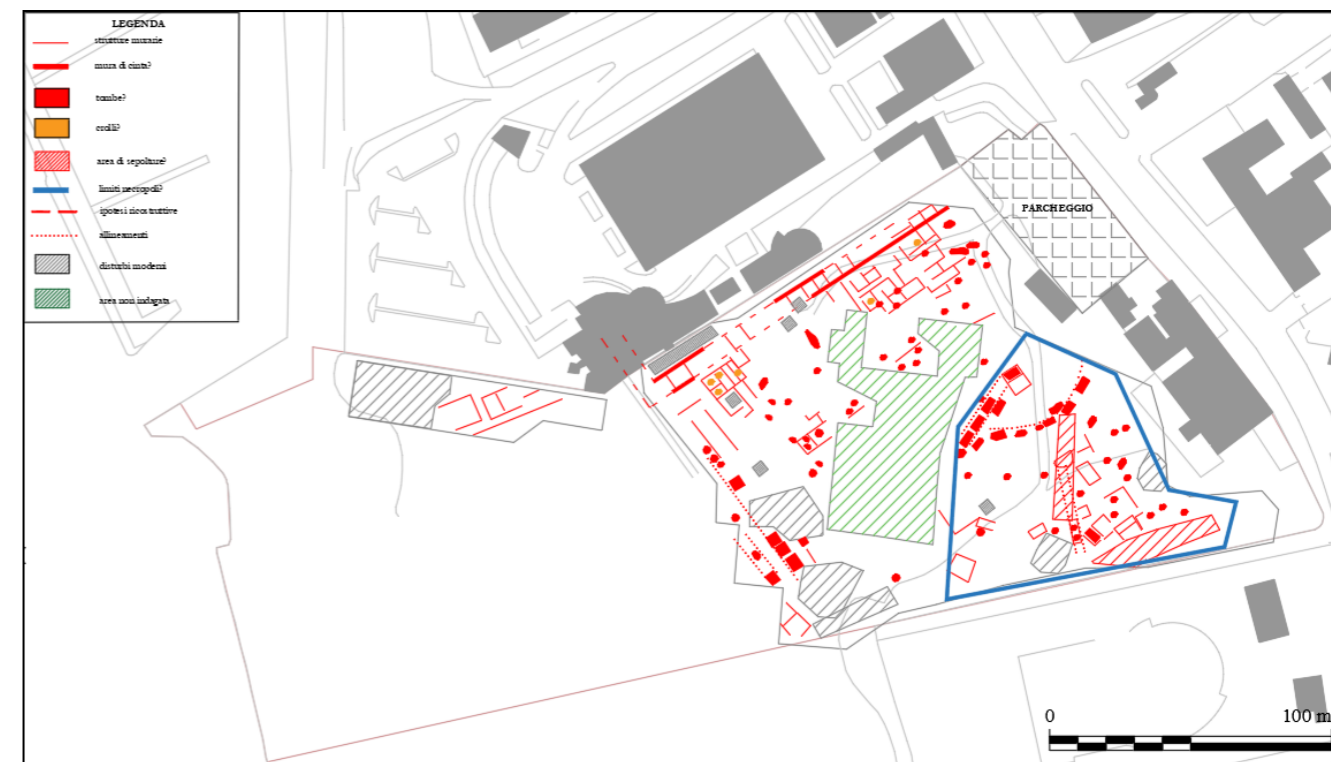
Fig. 34 Planimetria generale delle anomalie (elaborazione L. Cerri)

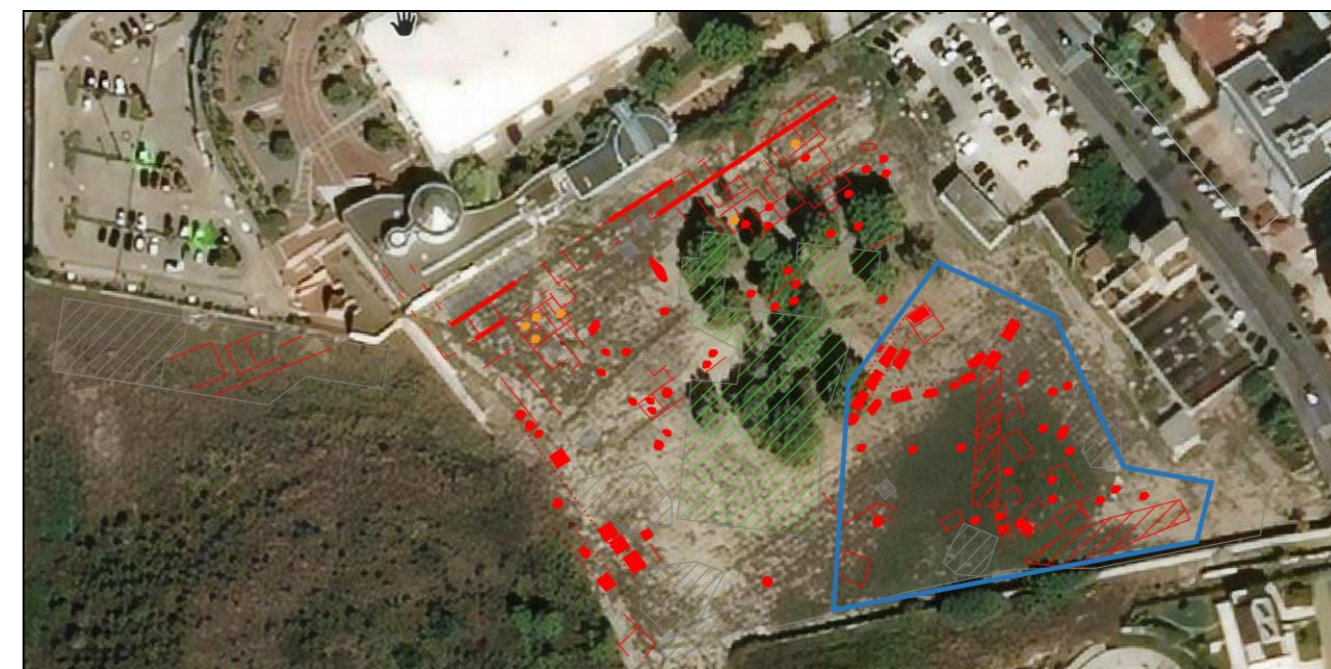
Fig. 35 Planimetria generale su foto satellitare (elaborazione L. Cerri)

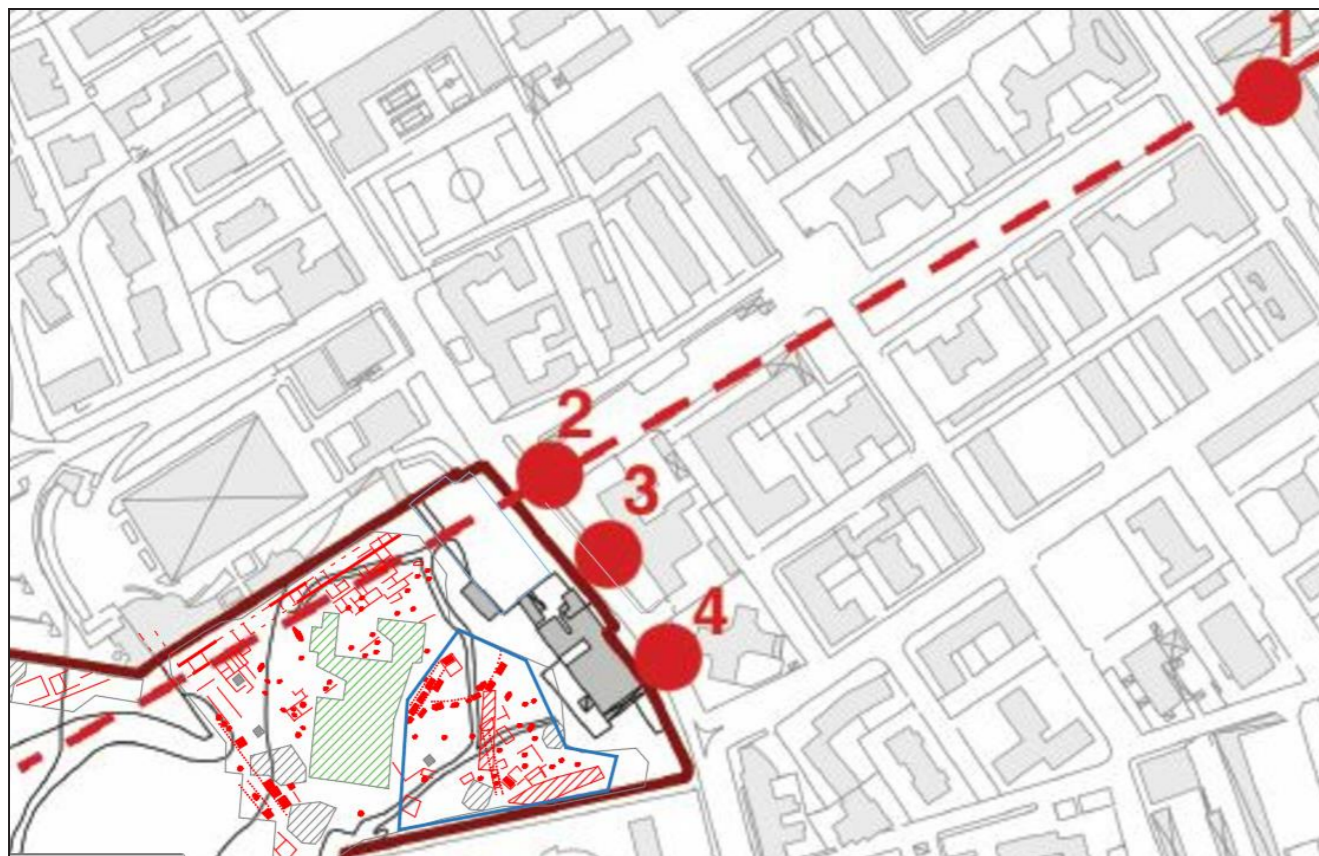
Fig. 36 Pianta delle anomalie con localizzazione delle emergenze archeologiche note (elab. L. Cerri)

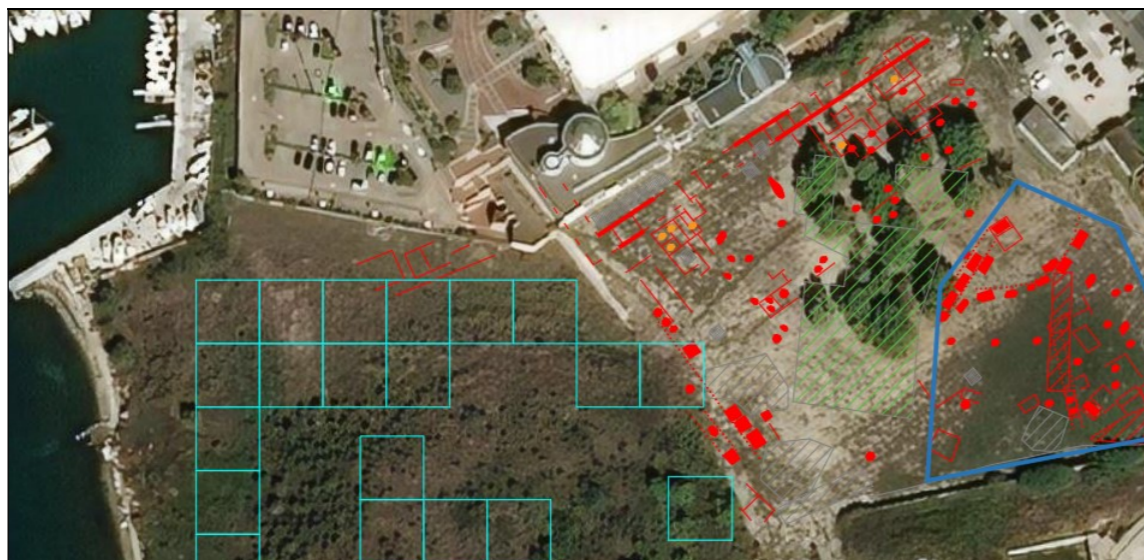
Fig. 5 Quadrettatura utilizzata per l'indagine 2022 (elab. L. Cerri)

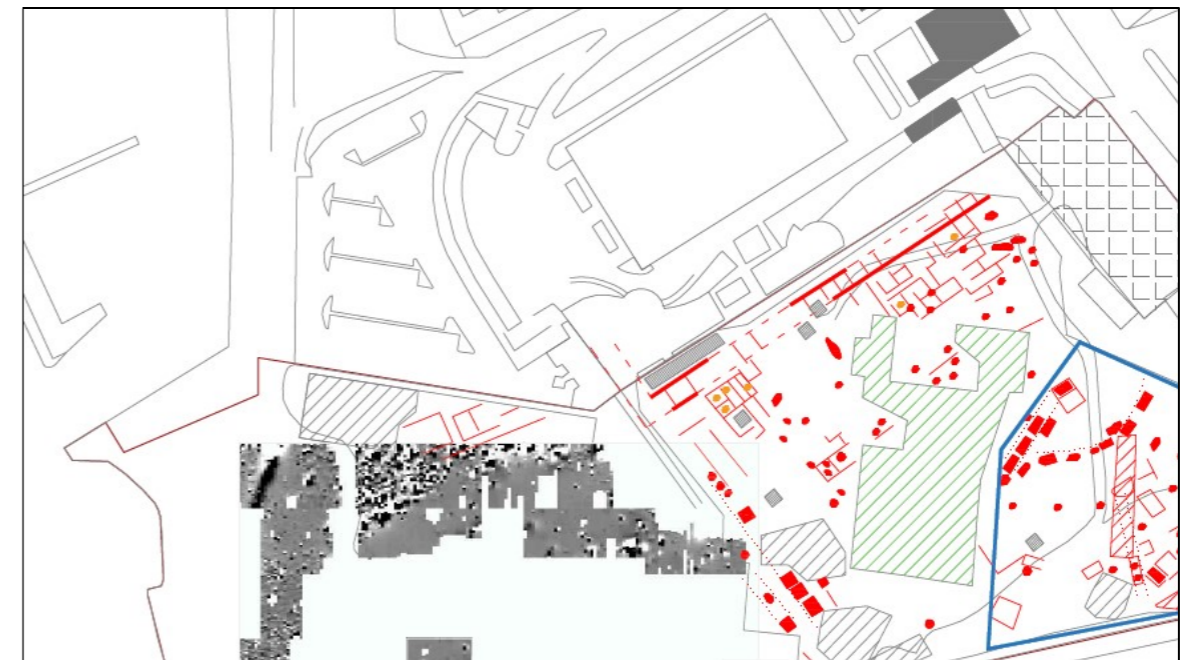
Fig. 16 Magnetogrammi dell'indagine 2022 (elaborazione L. Cerri)

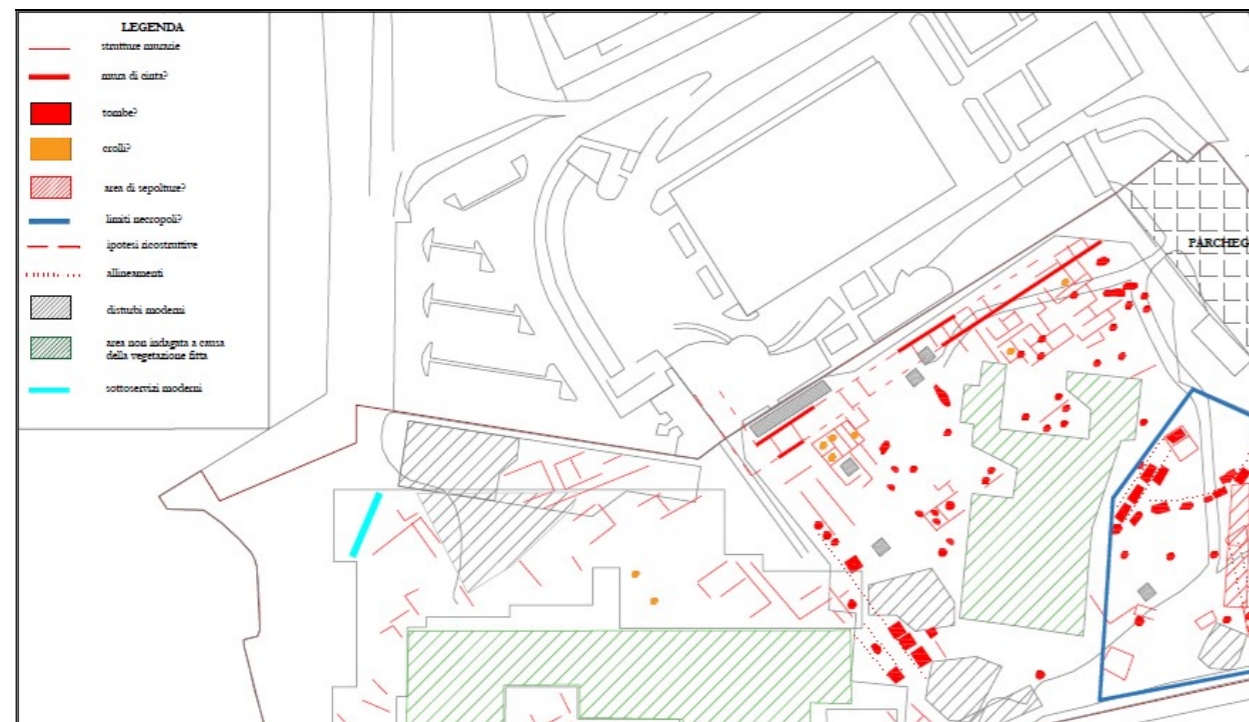
Fig. 17 Planimetria generale delle anomalie (elaborazione L. Cerri)

sottolineare che al fine di valutare esattamente e correttamente il potenziale archeologico dell'area le anomalie andrebbero verificate attraverso saggi di scavo che ne permettano una corretta interpretazione e datazione, oltre che utili per stabilire lo stato di conservazione delle evidenze archeologiche.

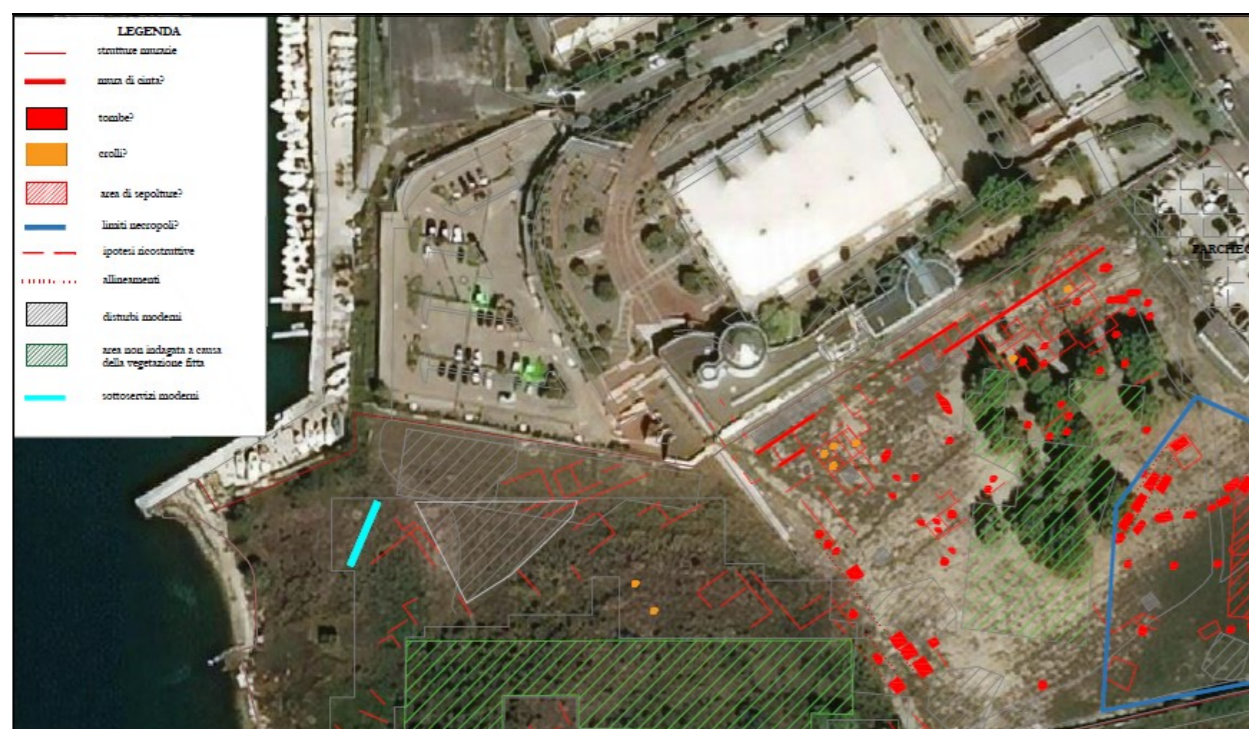
Fig. 18 Planimetria generale delle anomalie su foto satellitare (elaborazione L. Cerri)

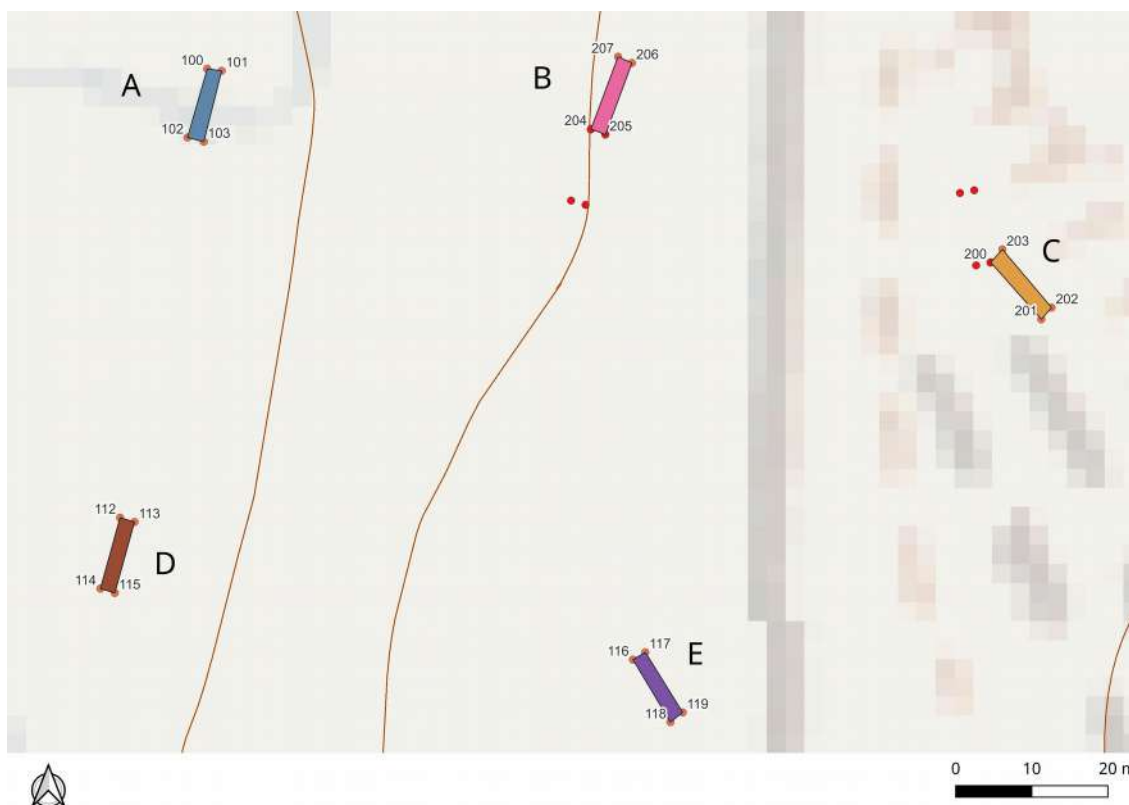
Fig. 3. Torre d'Ayala (Taranto). I cinque saggi stratigrafici, A-E. I numeri ai vertici corrispondono ai 20 punti rilevati in fase di tracciamento GPS.

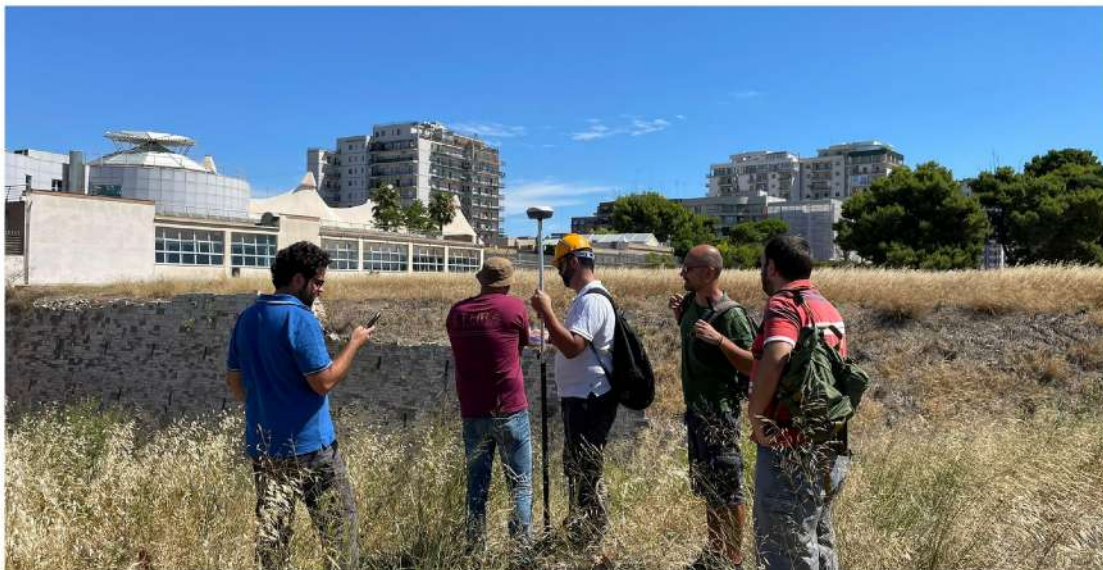
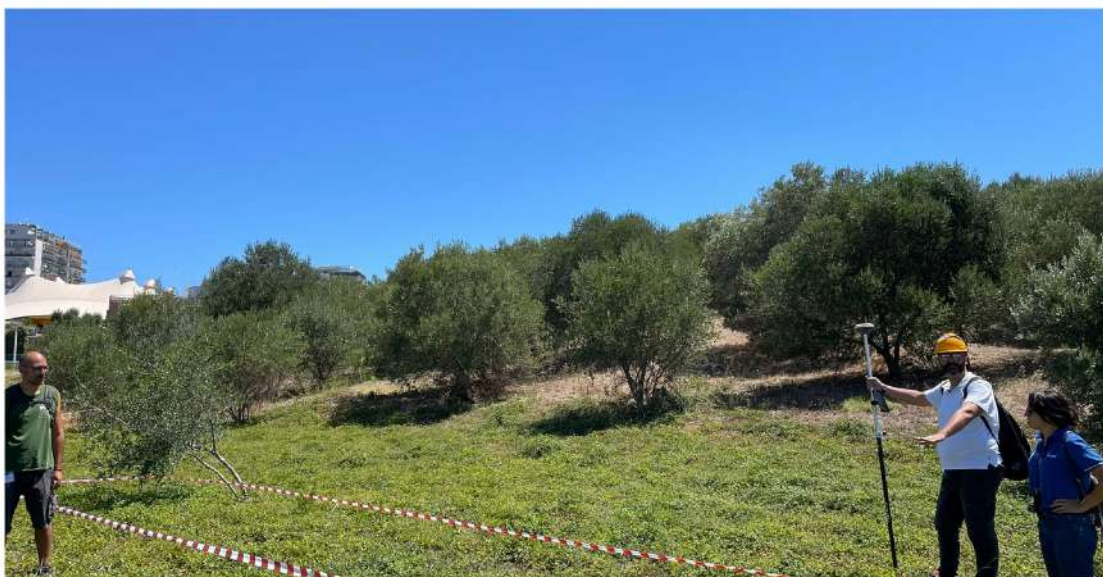
Fig. 4. Torre d'Ayala (Taranto). Tracciamento GPS dei punti corrispondenti ai vertici di saggio.

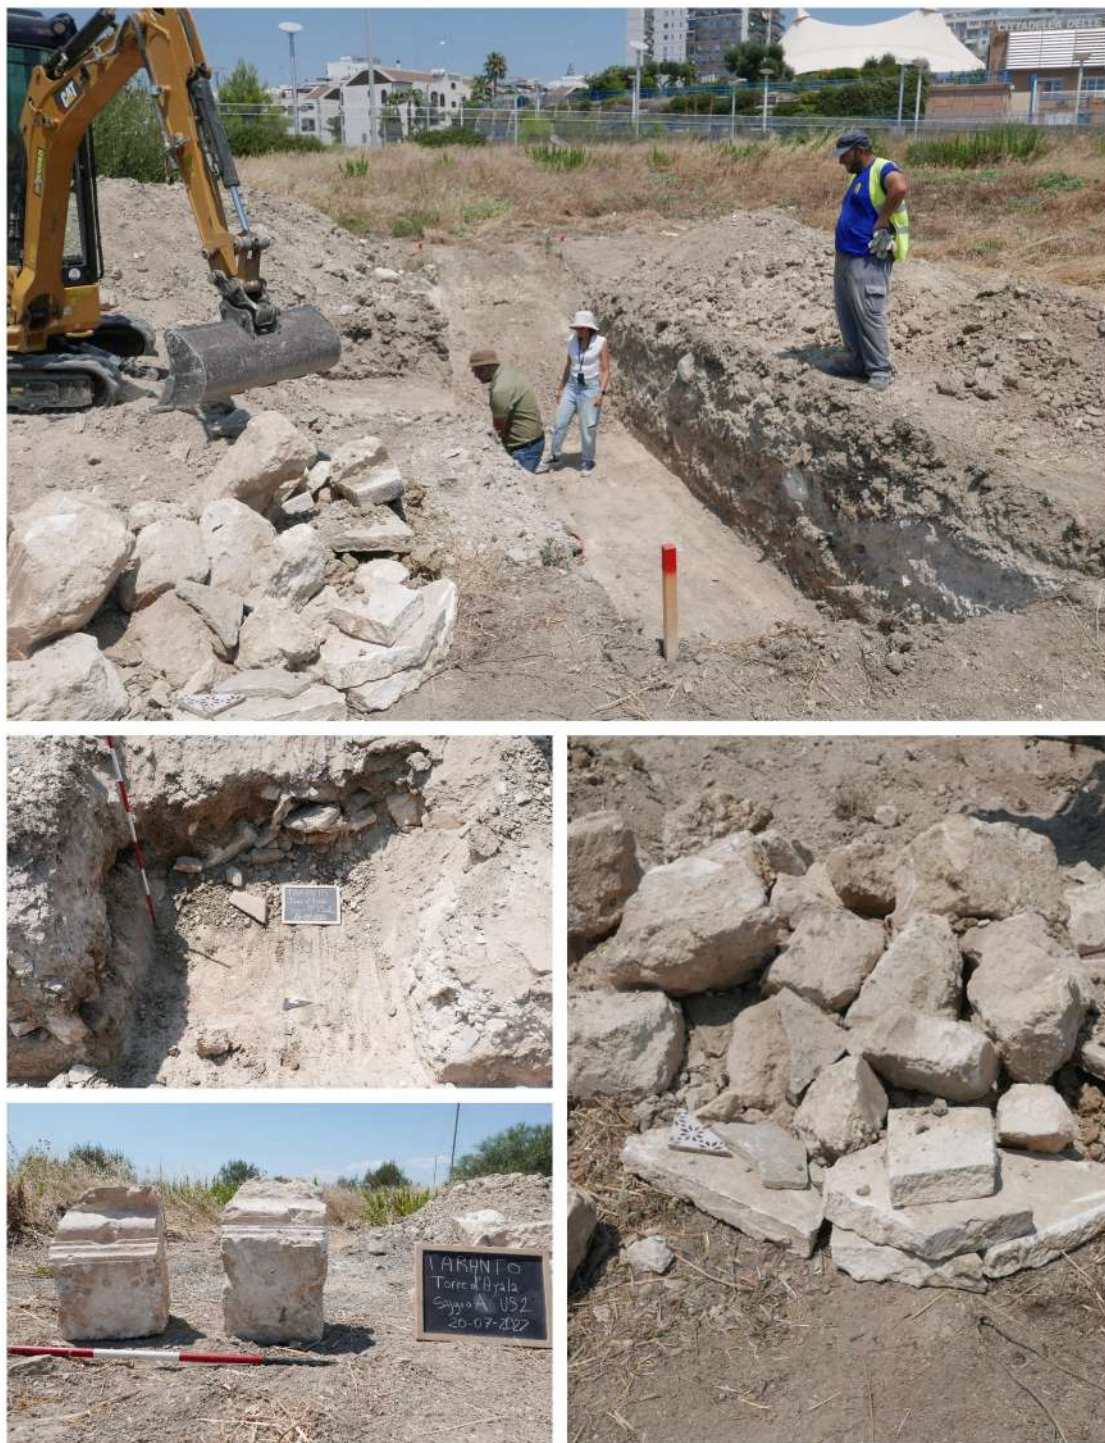
Fig. 5. Torre d'Ayala (Taranto). Saggio A. Operazioni di scavo stratigrafico.

SAGGIO A. Lo scavo ha raggiunto una profondità di ~1.40 m, ed è stata messa in evidenza una sommaria sequenza di 4 livelli a partire dall'humus (US 0= 0,15 m, friabile), un livello di rifiuti edili (US 1= 1,16 m, dura), una seconda unità di rifiuti edili (US 2= 0,50 m, friabile) e le Argille subappennine (US 3= 0,23 m, compatta). Si precisa che US 1 è un livello non omogeneo costituito da diverse sotto unità non documentate isolatamente, ma unificate all'interno di una sola unità, trattandosi di molteplici e serrati livelli di accumuli di risulta edilizia. Alla base di US 1 è stata isolata US 2, evidentemente contestuale alla fase di utilizzo in discarica dell'area, ma composta da lastre in calcare e blocchi in calcarenite per i quali è stato ne-

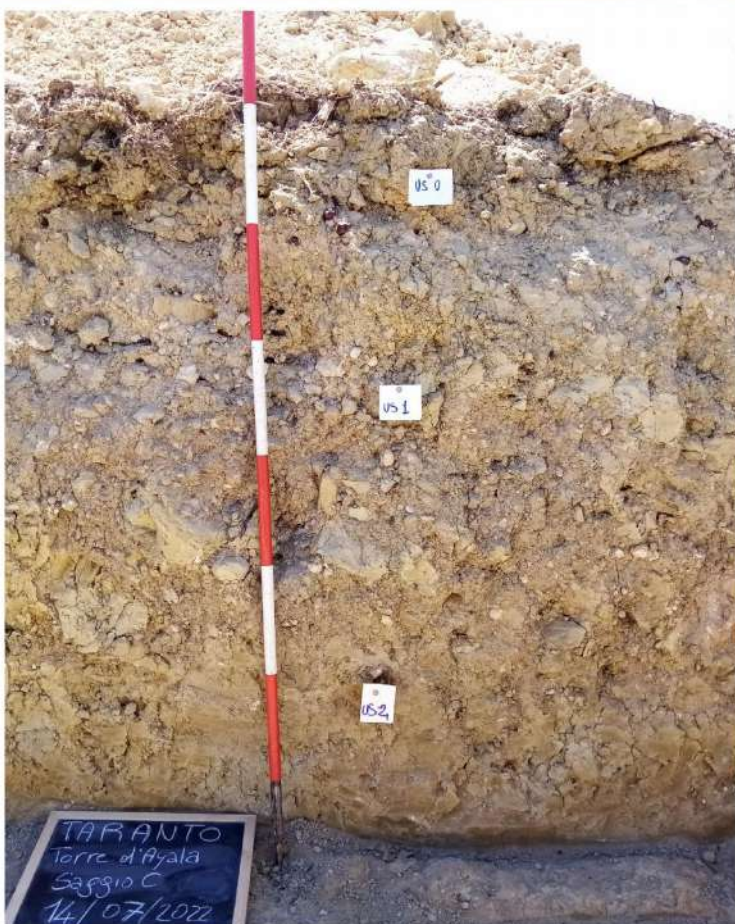
Fig. 6. Torre d'Ayala (Taranto). Saggio C. Operazioni di scavo stratigrafico.

SAGGIO C. Lo scavo ha raggiunto una profondità media di ~1,39 m, consentendo la messa in evidenza una sequenza di 3 livelli omogenei, a partire dall'humus (US 0= 0,27 m, friabile), un livello di miscela humus-argilla (US 1= 0,72 m, friabile) di probabile degrado del deposito sottostante, le Argille subappennine (US 2, ~0,38 m, compatta). All'interno dell'US 1 sono affiorati esigui frammenti di risulta edilizia, frammenti di bicchieri in vetro, rari frammenti di ceramica a vernice nera, di ceramica smaltata e frammenti isolati di ceramica rivestita, da fuoco, ingobbata e dipinta.
