STADIO del NUOTO

UNA PISCINA OLIMPICA PER
TARANTO 2026 - XXGdM

ALLEGATO 04

DOCUMENTAZIONE ARCHEOLOGICA

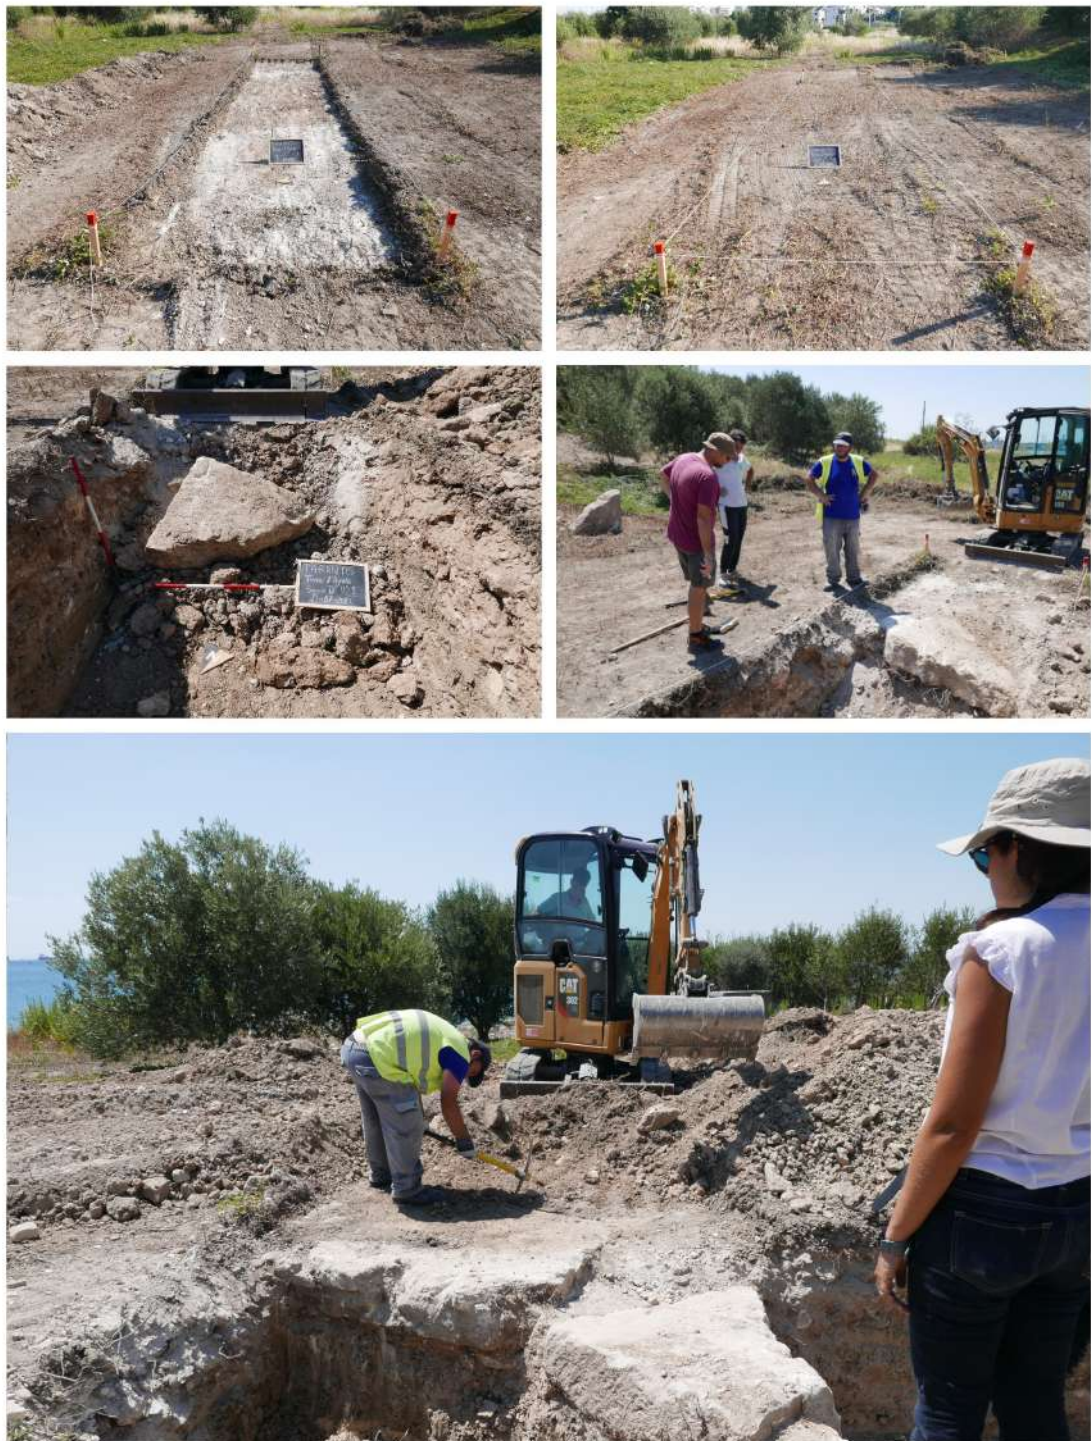
Fig. 7. Torre d'Ayala (Taranto). Saggio D. Operazioni di scavo stratigrafico. In basso, messa in evidenza dei lastroni frammentari in carparo in US 1.

A tal proposito, lastroni e frammenti fittili da Saggio D US 1 sono parte integrante della fase di utilizzo dell'area come discarica di rifiuti edili non autorizzata, in quanto evidentemente decontestualizzati e non probanti la natura archeologica del livello all'interno del quale è stato rinvenuto. Tuttavia, le notevoli dimensioni dei frammenti di lastrone, suggestionano circa la probabile provenienza dalle immediate vicinanze. Osservazioni tafonomiche sullo stato di frantumazione dei frammenti ceramici, la disposizione sfalsata dei lastroni fratturati e i piccoli frammenti di essi, oltre che alla composizione dell'US 1, aiutano ad integrarli in questa fase di utilizzo.

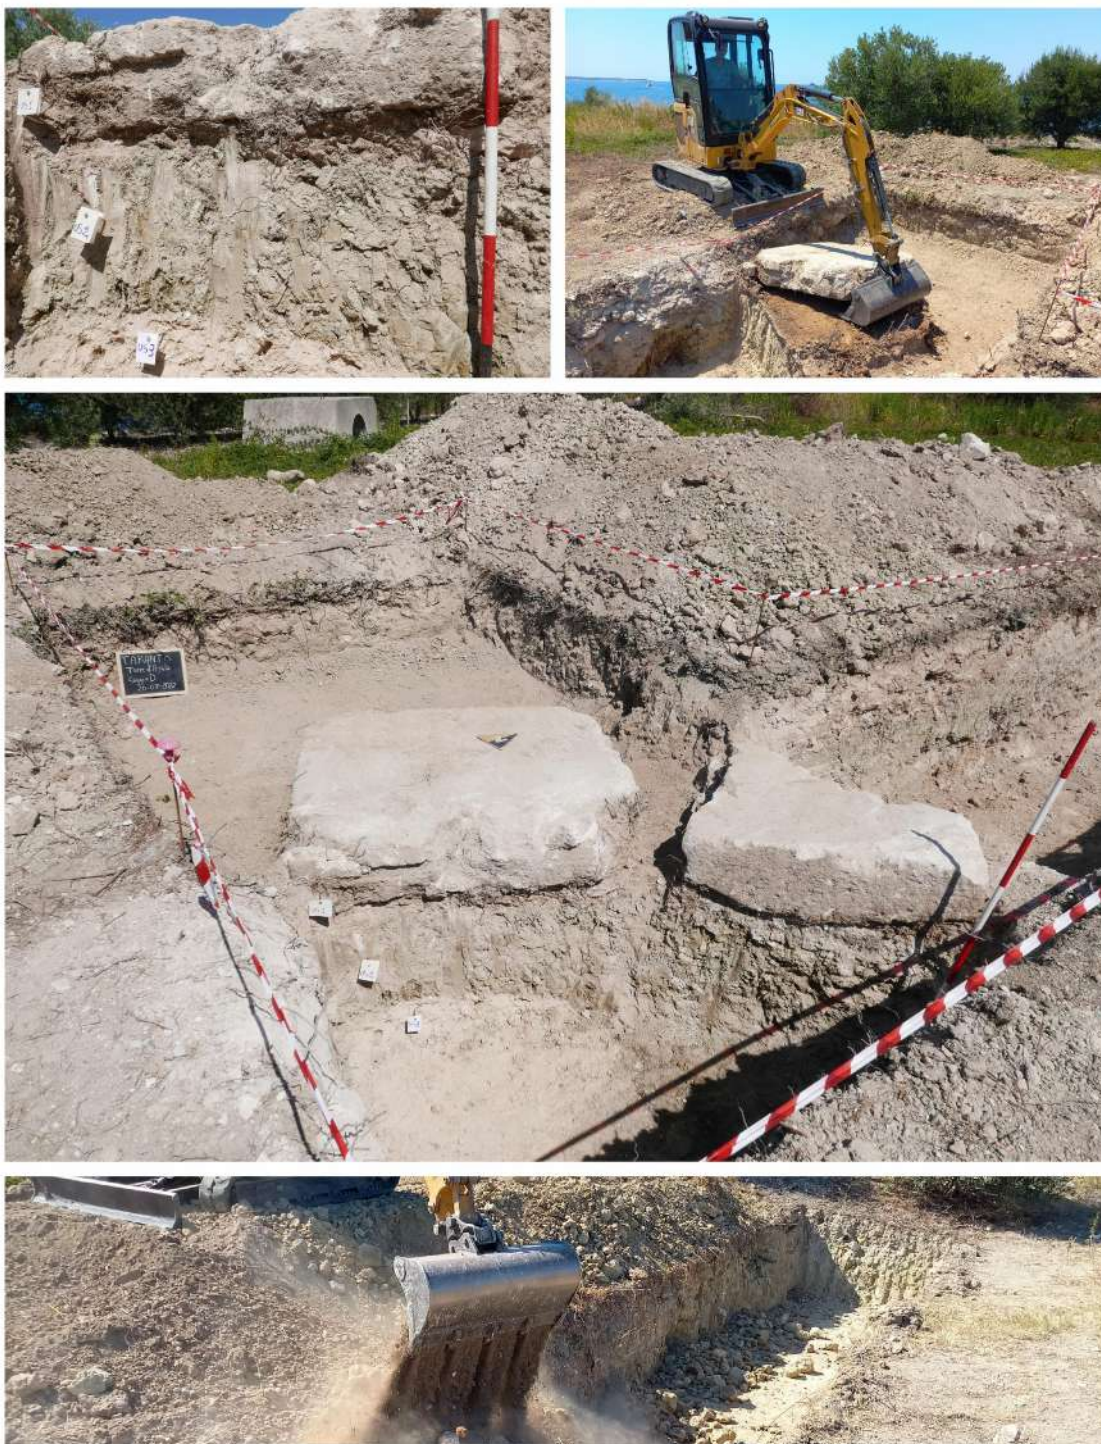
Fig. 8. Torre d'Ayala (Taranto). Saggio D. Operazioni di scavo stratigrafico. In basso, chiusura del saggio, previa rimozione dei lastroni frammentari in carparo.

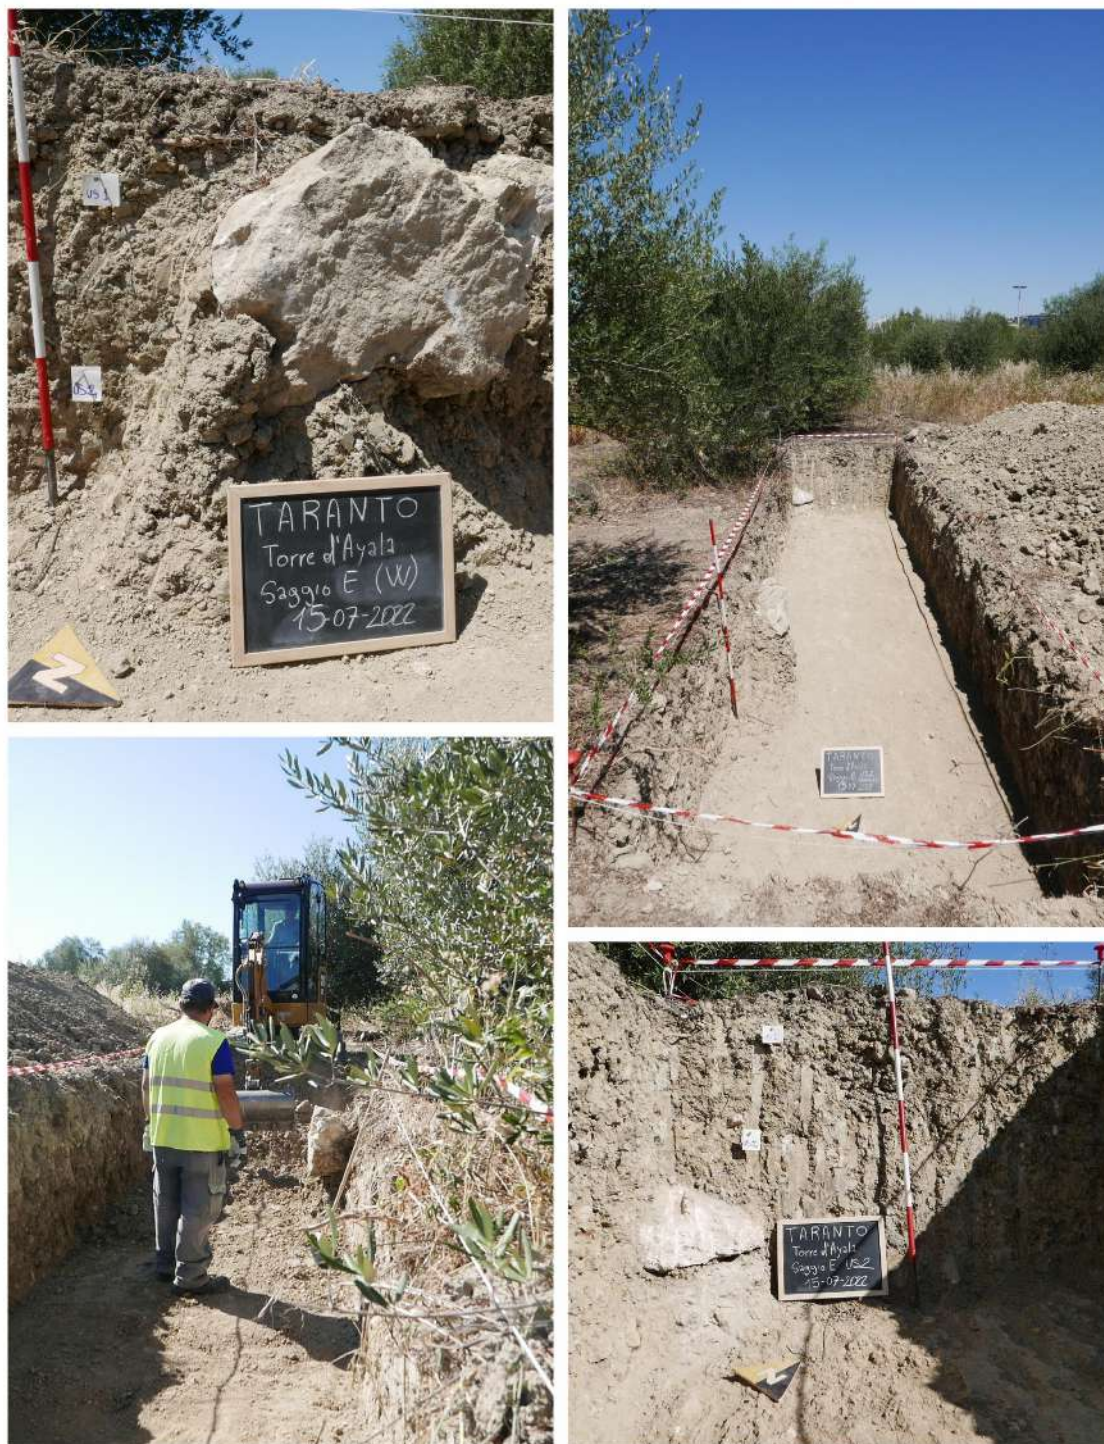
Fig. 9. Torre d'Ayala (Taranto). Saggio E. Operazioni di scavo stratigrafico.
