INQUADRAMENTO

PAVIMENTAZIONE SCALINATA E PERCORSI PEDONALI DI ACCESSO AL CASTELLO

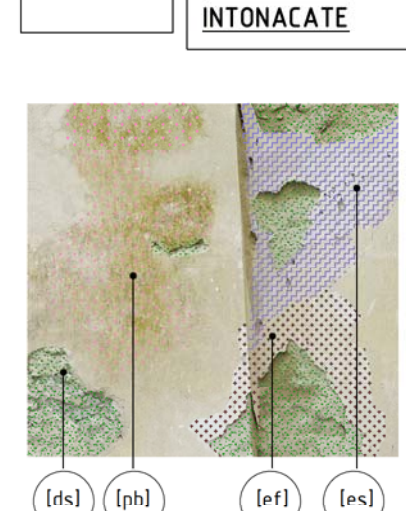
[PI] PARETI INTONACATE

Parete con paramento in pietra intonacata con intonaco tradizionale finito al civile (rinzaffo, arriccio e colletta), a raso con malta pozzolanica. Rifacimenti in epoche diverse. Imbiancatura dell'intonaco per pareti interne e protette con calce o gesso. Tecnica di finitura boccardata.
Degradato: Paramento originale a faccia vista, intonaco impropriamente. Intonaco con presenza di patine biologiche, distacchi, efflorescenze ed esfoliazioni. Presenza di rappezzi della muratura con pietrame di piccole dimensioni, non ingranato a volte realizzati con malte cementizie o di scarsa consistenza.
Operazioni preliminari: Prelievo di materiale per la caratterizzazione delle malte mediante analisi chimico fisiche.
Preconsolidamento: Fissaggio degli elementi lapidei a rischio di distacco.
Pulitura: Rimozione della stuccatura incongrua, rabboccatura raso pietra e protettivo. Pulitura a secco, sigillatura e stuccatura dei giunti, sigillatura profonda dei giunti, ricucitura delle murature con sostituzione del materiale non più riutilizzabile, sigillatura profonda dei giunti con materiale simile al preesistente, sostituzione di elementi incongrui da restauri precedenti con forma corretta, scuci e cucii di elementi rotti o fessurati, inserimento di diafoni artificiali, rabboccatura raso pietra e protettivo.

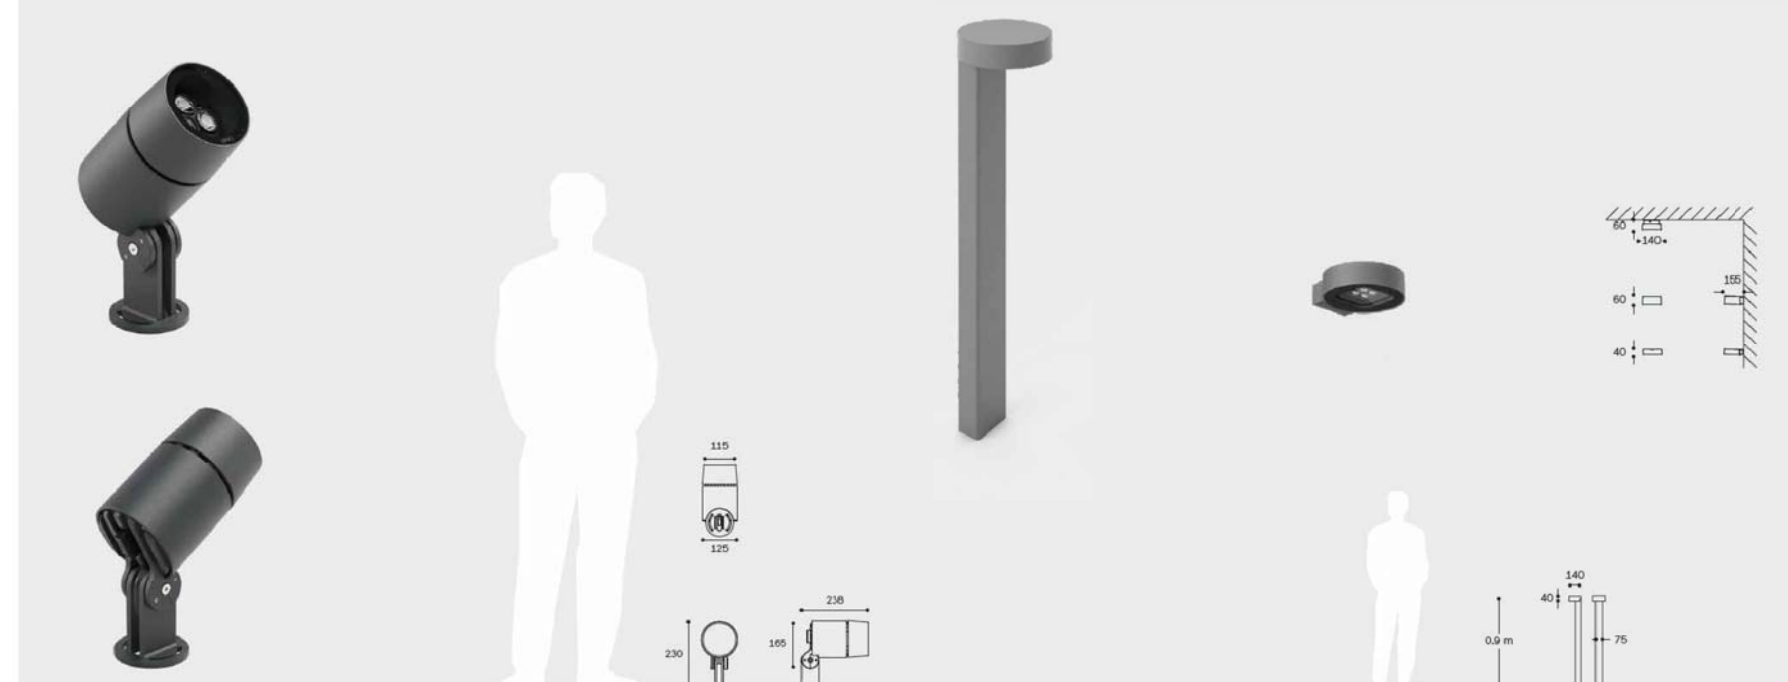
CORPI ILLUMINANTI

ewo - chameleon c125 narrow spot in alluminio pressofuso, RAL9007 led 21.10W 2221lm 3000K

ewo - if round bollard in alluminio pressofuso, RAL9007 led 9.7W 800lm 3000K
