COMUNE DI OROSEI

AMPLIAMENTO E RESTAURO DELLA SCUOLA PRIMARIA CON REALIZZAZIONE DEGLI SPAZI MENSA

ALLEGATI AL DOCUMENTO PRELIMINARE ALLA PROGETTAZIONE

DOCUMENTAZIONE FOTOGRAFICA

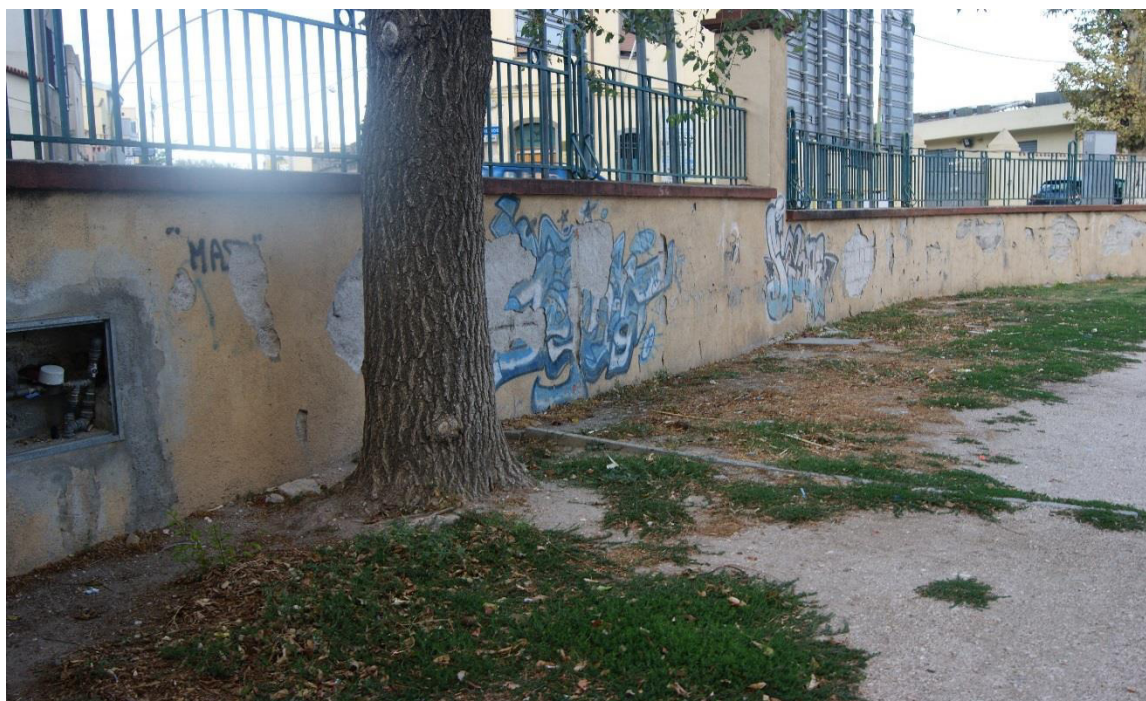
Figura 18: Cortile dettaglio

I muri di contenimento perimetrali presentano in più punti segni di distacco degli intonaci.

Le linee tecniche non sono interrato in tutti i punti e le cabine di ispezione delle valvole sono spesso esposte.

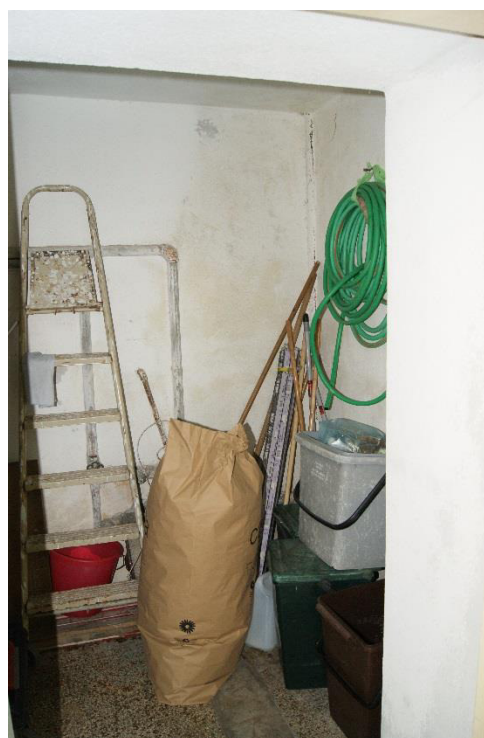
Figura 28: Deposito sotto scala

Le dimensioni del deposito sotto scala sono veramente esigue, sono evidenti grosse macchie di umidità.

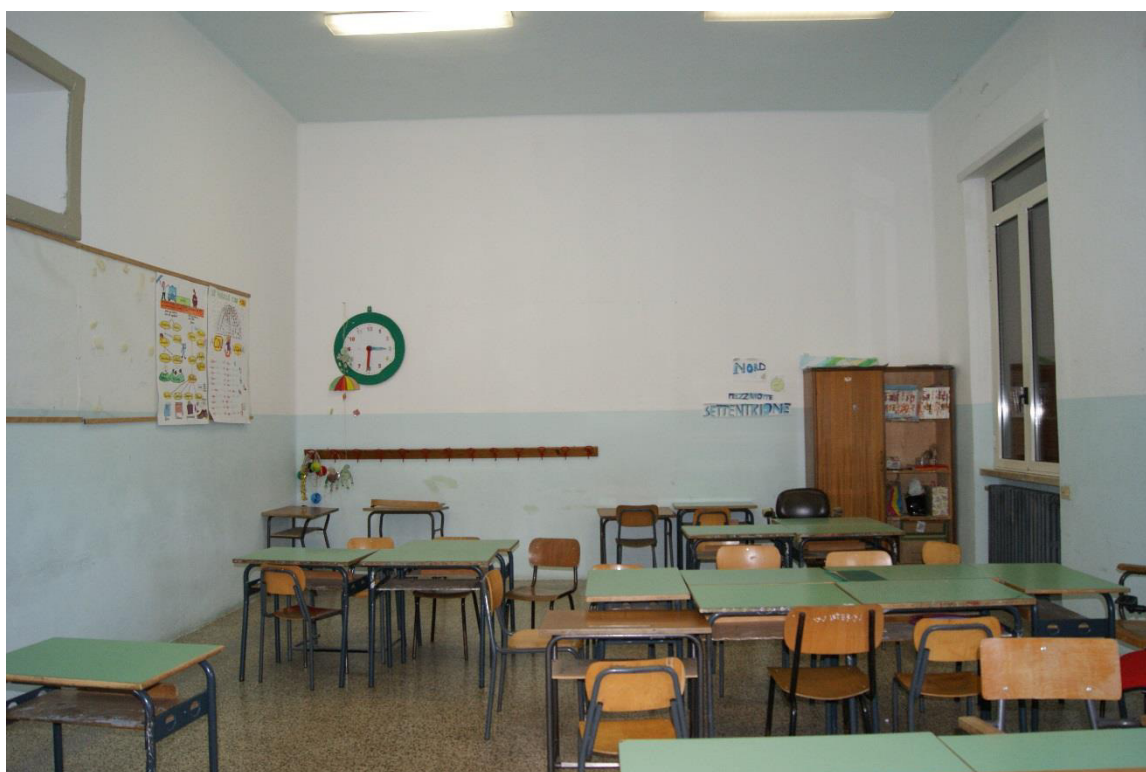
Figura 29: Aula tipo

Grazie ad un finanziamento regionale, ogni aula è dotata di LIM, i restanti arredi però sono vecchi, spesso rovinati a tal punto da non garantire un utilizzo sicuro. Alcune aule non sono abbastanza grandi da poter contenere scaffalature, appendi abiti o armadietti, per questo motivo spesso gli zaini, i cappotti e i materiali scolastici vengono sistemati per terra.

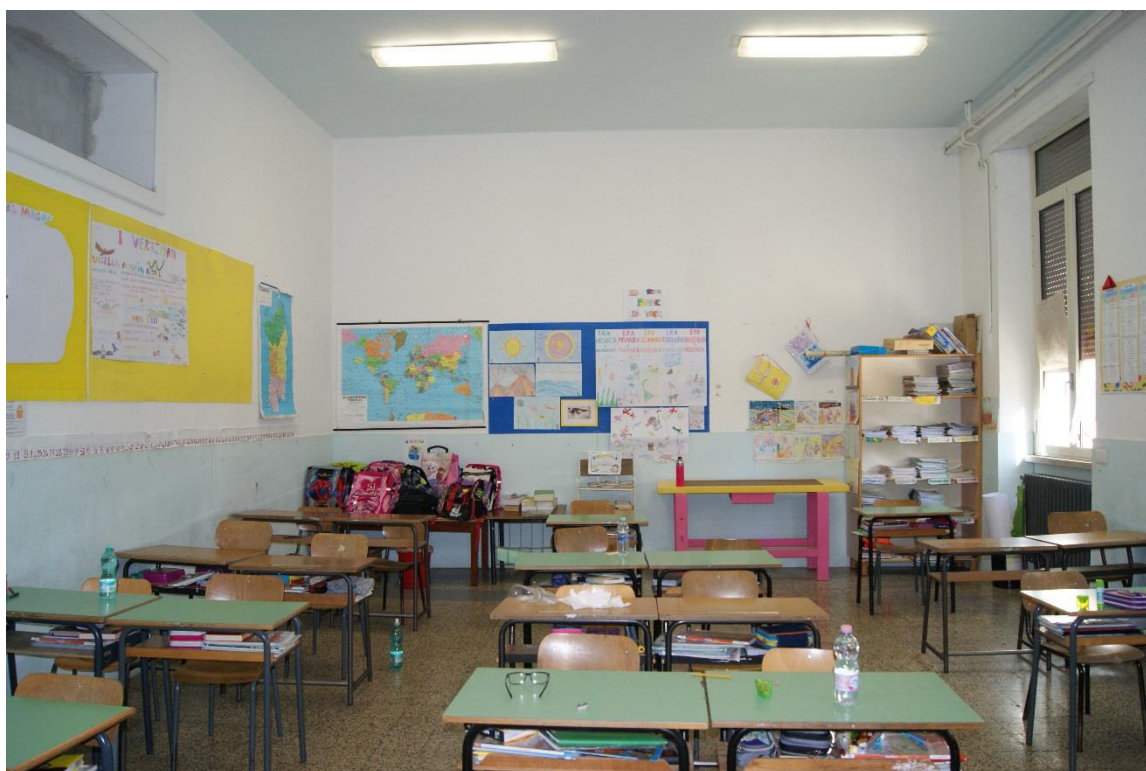
Figura 30: Aula tipo

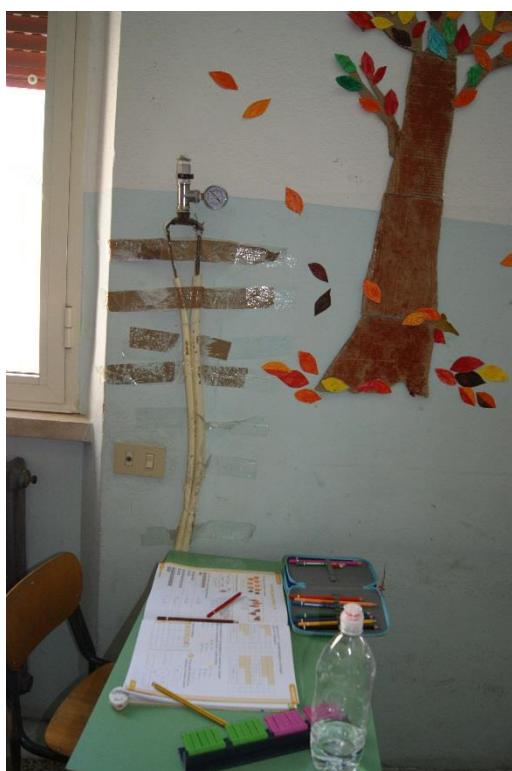
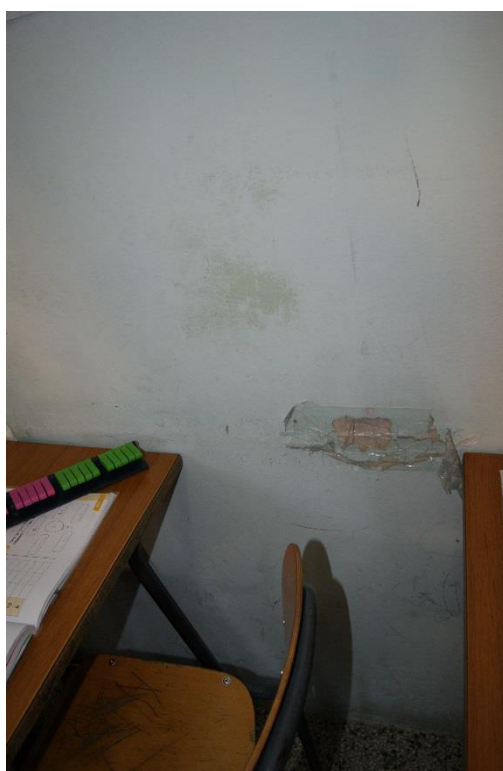
Figura 32: Dettagli dello stato attuale delle aule

Lo stato delle aree interne di alcune aule, tra murature e pavimenti danneggiati e impianti “a vista”, non è consono all’utilizzo quotidiano in sicurezza.

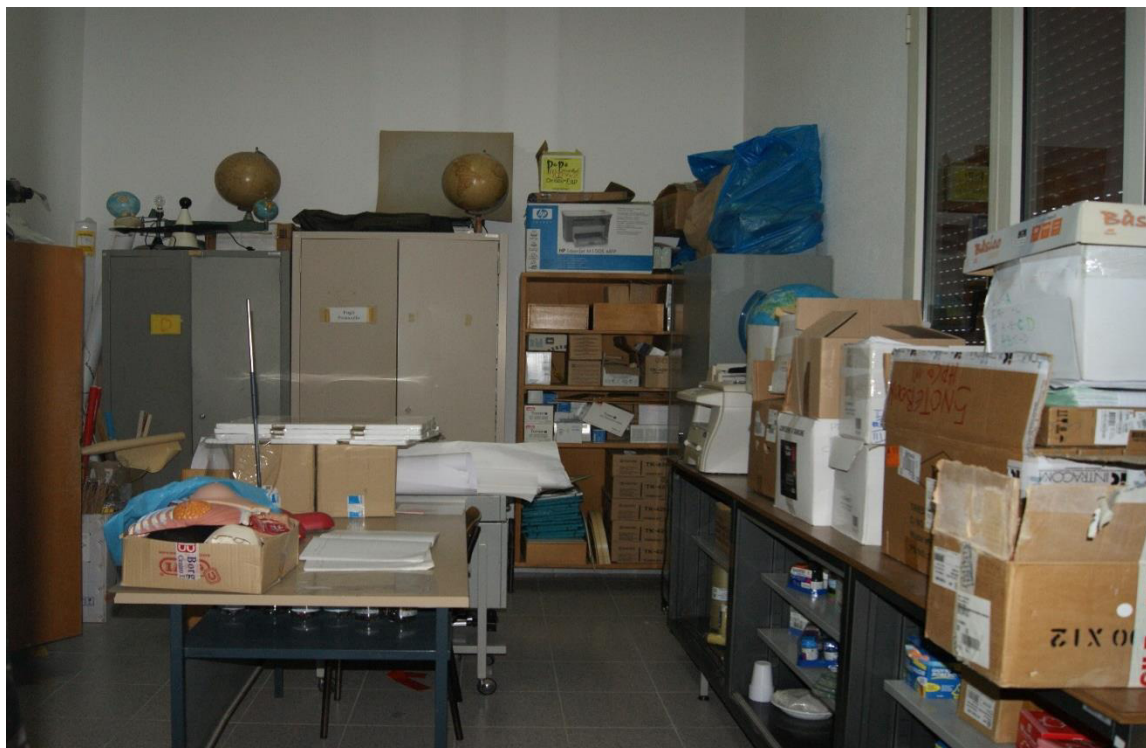
Figura 33: Deposito

Le stanze adibite a deposito non sono dotate di arredi adatti e gli spazi risultano essere insufficienti, tali da costringere il personale ATA a depositare materiali negli spazi connettivi.

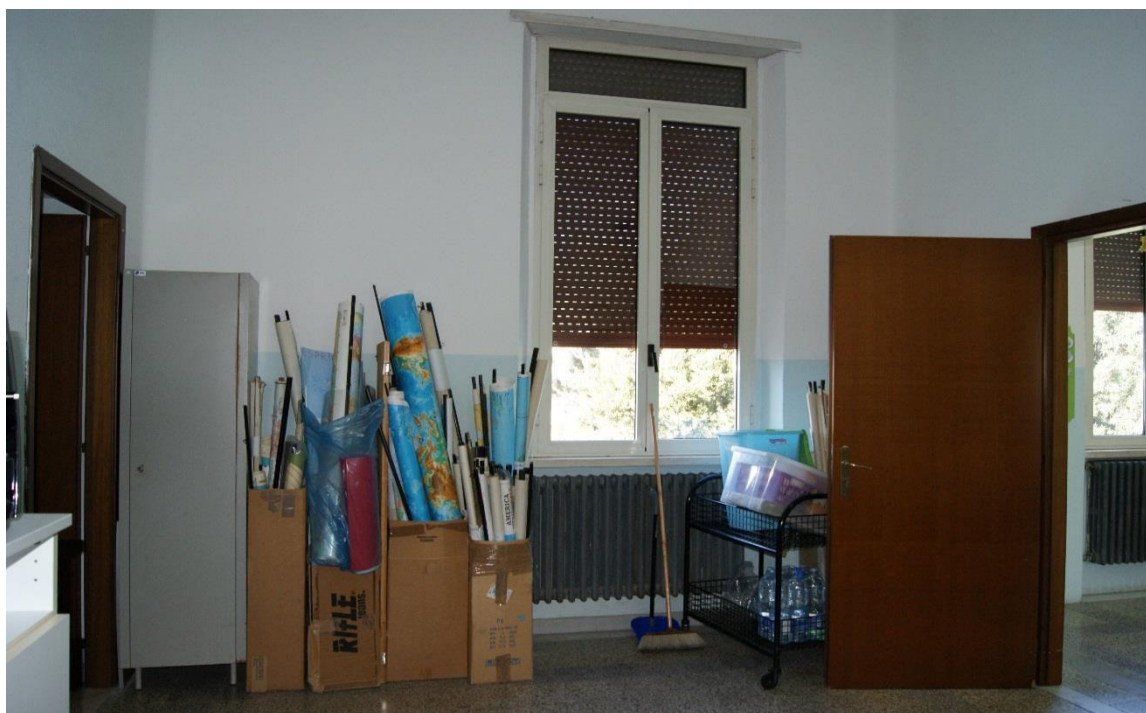
Figura 34: Deposito

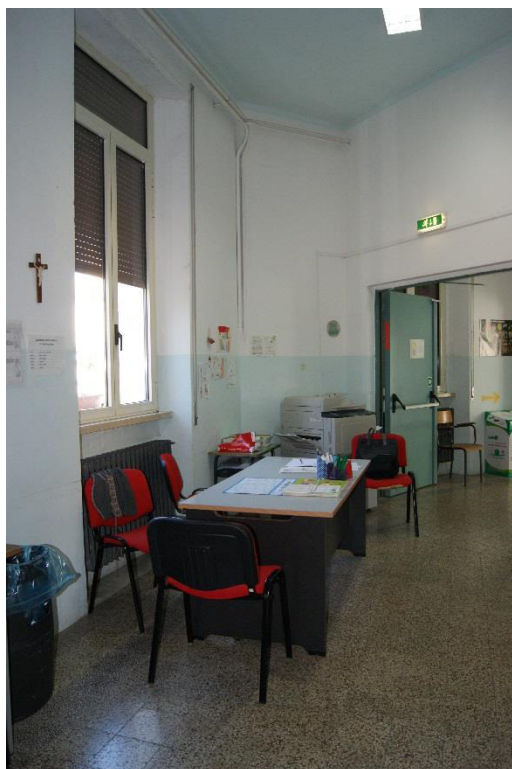
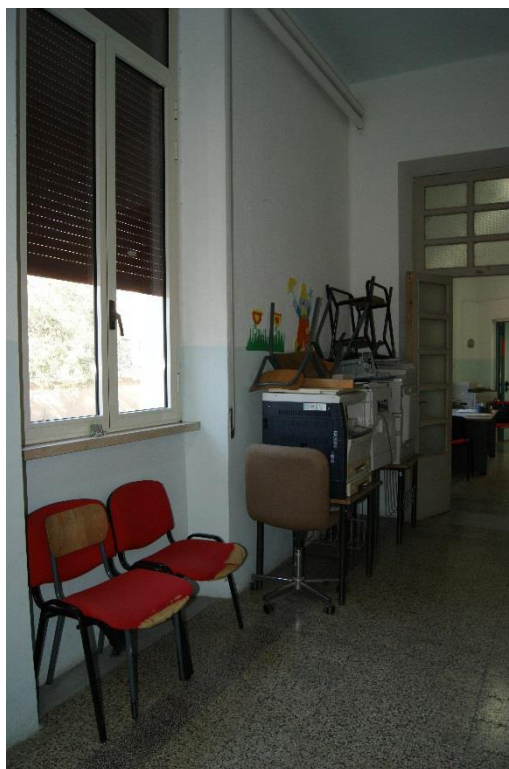
Figura 35: Bidelleria e spazio connettivo al piano terra

Gli spazi connettivi sono spesso usati anche per il deposito dei materiali, la stanza degli insegnanti è in realtà una sala riunioni non provvista di alcun supporto reale all'attività dei docenti.

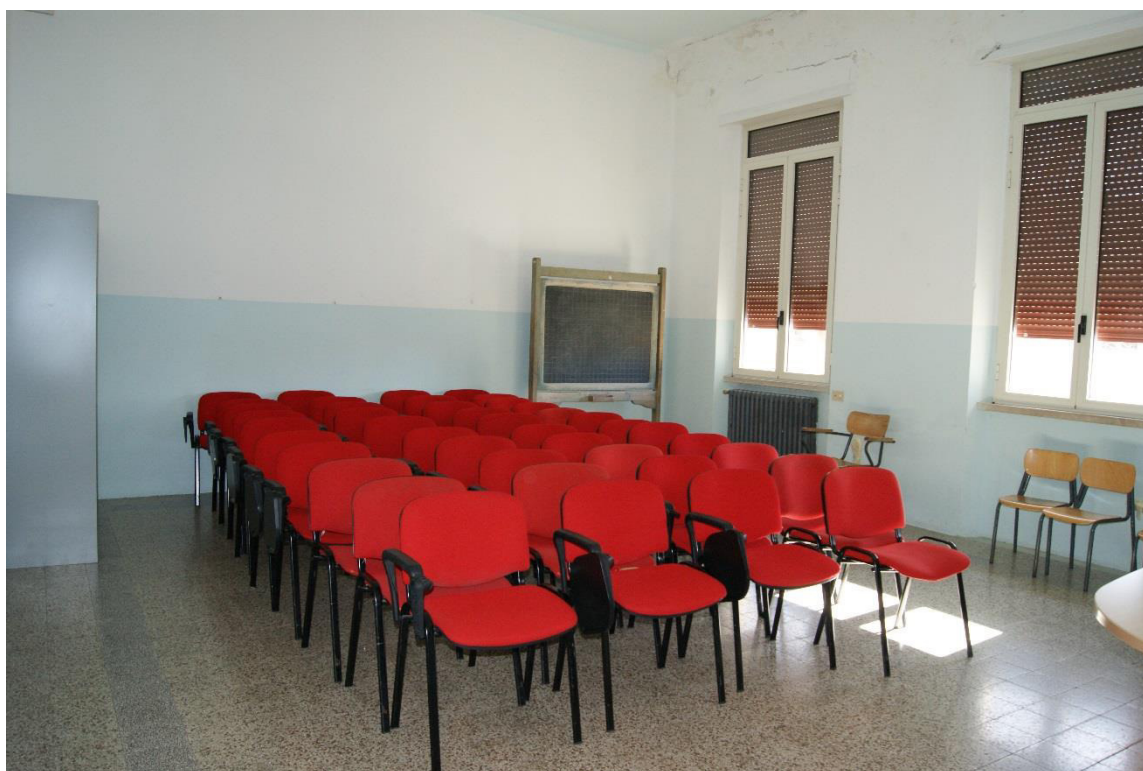
Figura 36: Aula professori

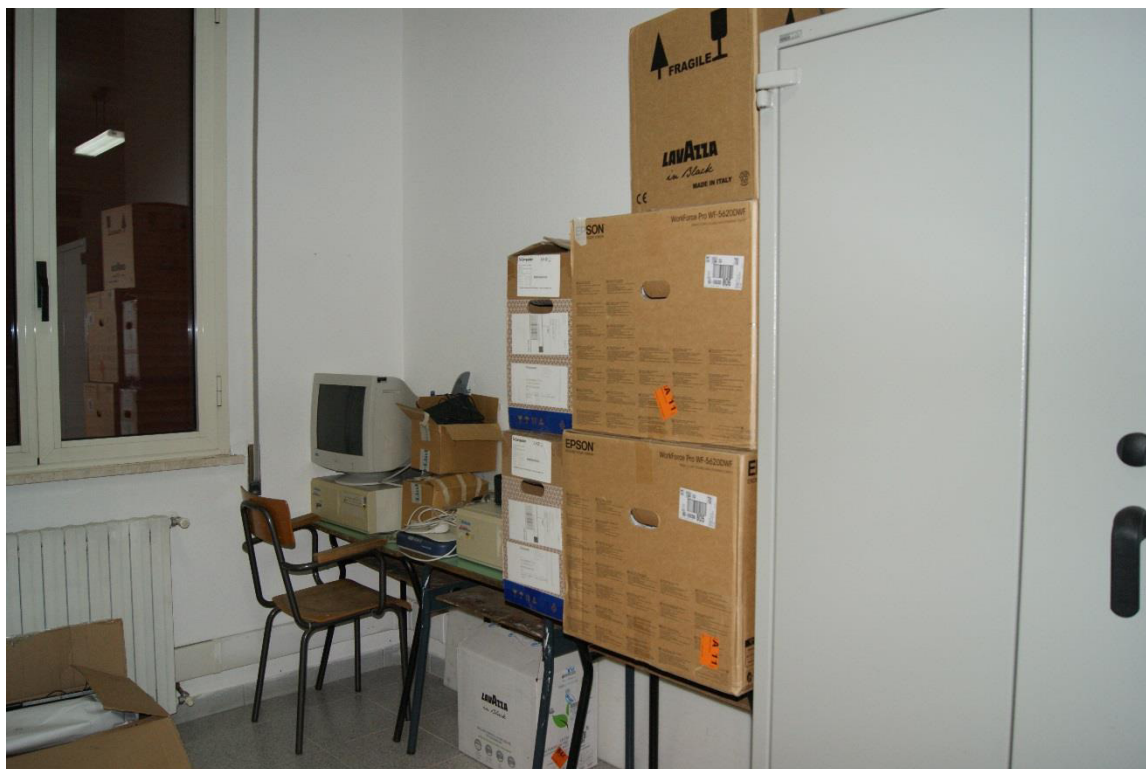
Figura 37: Aula informatica

L'aula informatica è in disuso poiché i terminali non sono funzionanti.

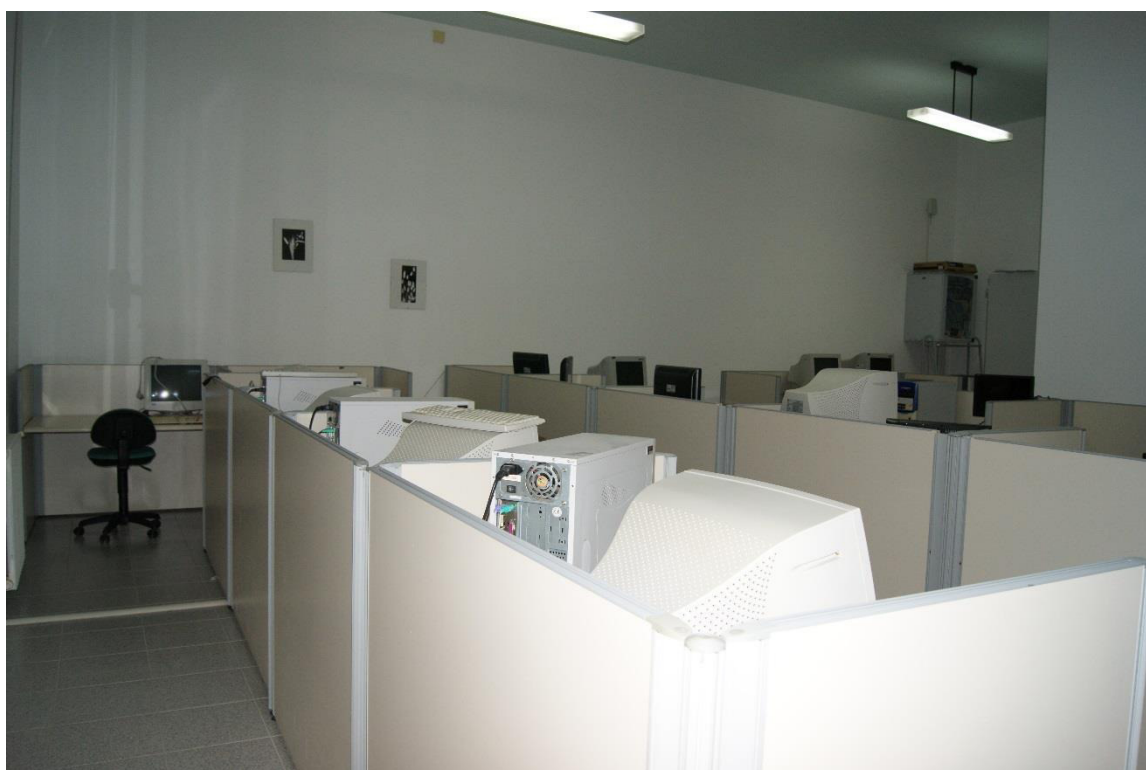
Figura 38: Aula informatica

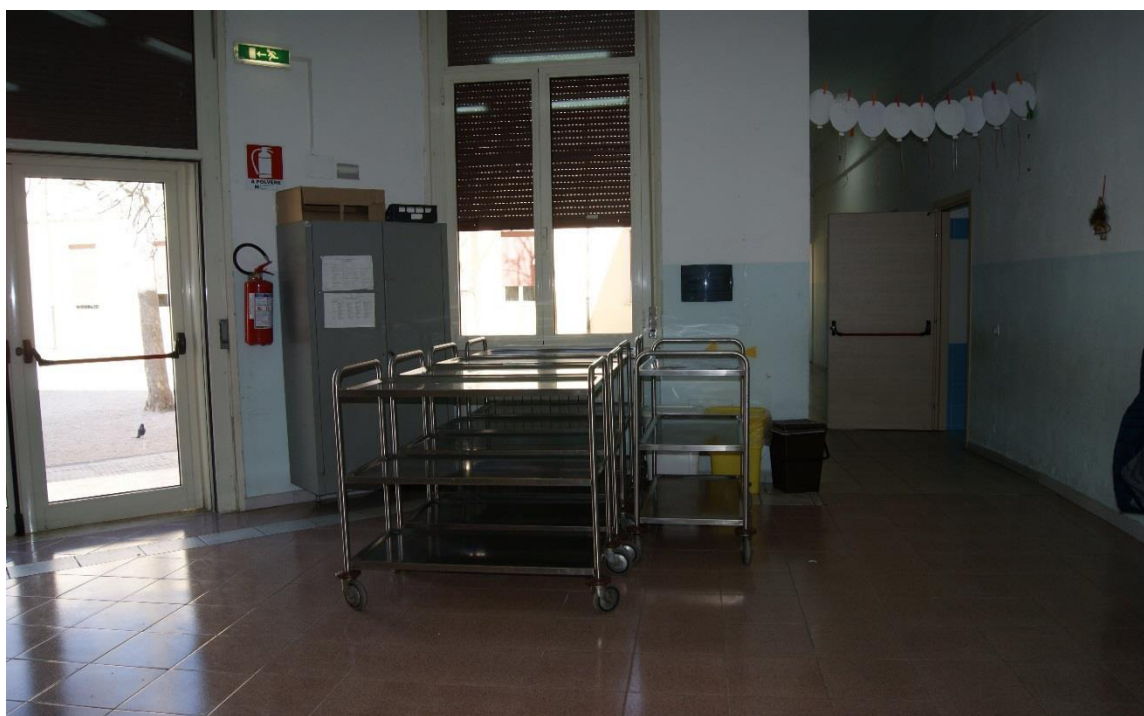
Figura 40: Atrio in cui vengono depositati i carrelli per la distribuzione dei pasti in aula

Non disponendo di adeguati spazi mensa, gli alunni devono necessariamente consumare i pasti in classe. Data l'impossibilità di preparare dei pasti freschi in loco, essendo la struttura priva di cucina, gli alimenti arrivano a scuola già pronti, ma gli spazi a disposizione sono limitati e spesso i corridoi e gli atri sono utilizzati per lo sporzionamento e la distribuzione delle pietanze.

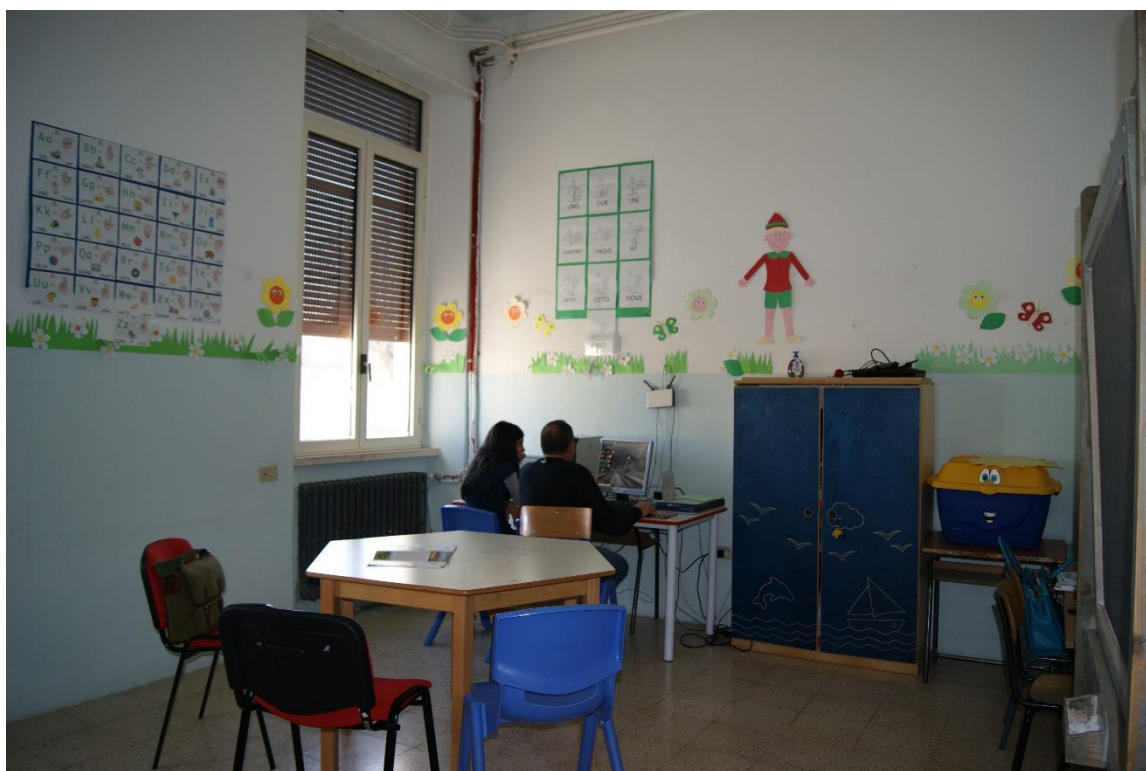
Figura 44: Aula di sostegno

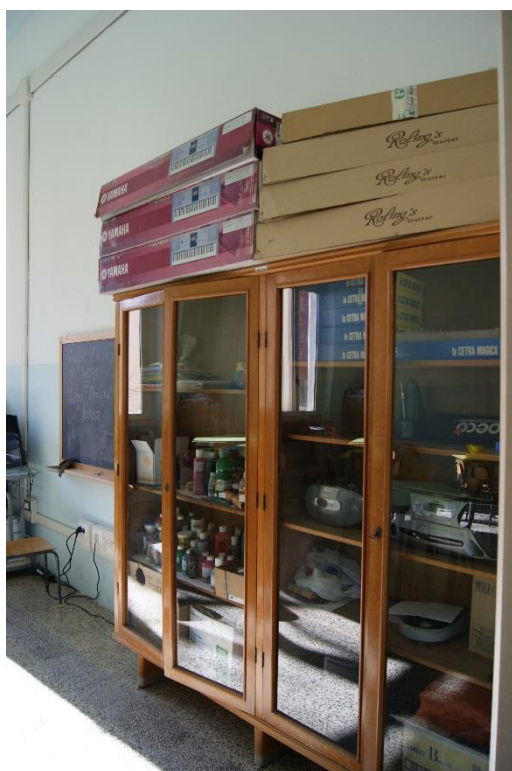
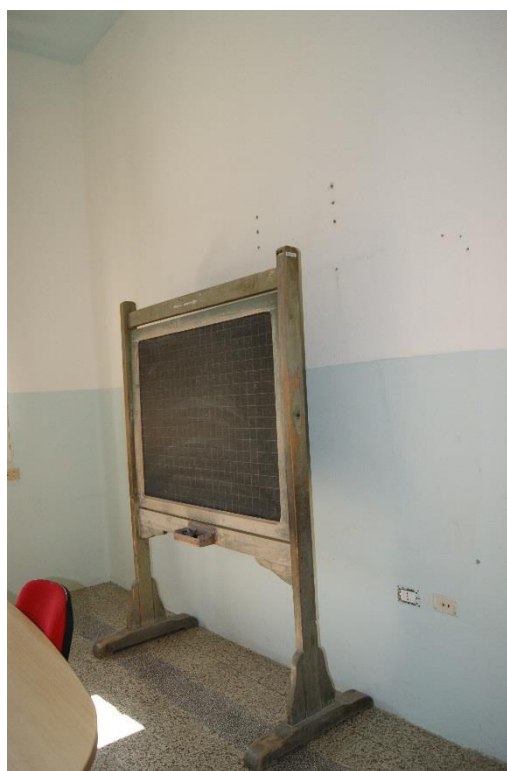
Figura 58: Arredi vetusti

Gli arredi sono inadatti e vetusti, non rispettano i requisiti di sicurezza e non favoriscono una comoda fruizione degli ambienti.

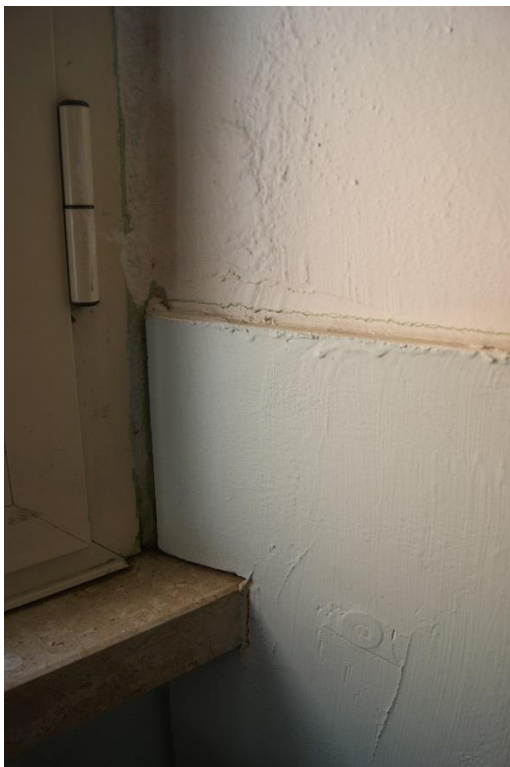
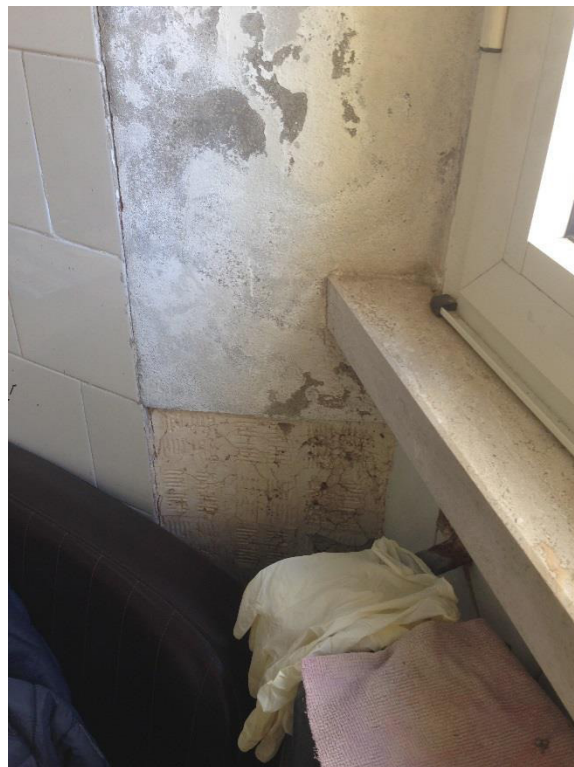
Figura 67: Rivestimenti murari ammalorati

I rivestimenti murari presentano spesso crepe e distacchi di intonaco, alcuni dei fori spesso diventano nidi per insetti, compromettendo la salubrità e l'igiene delle aule.

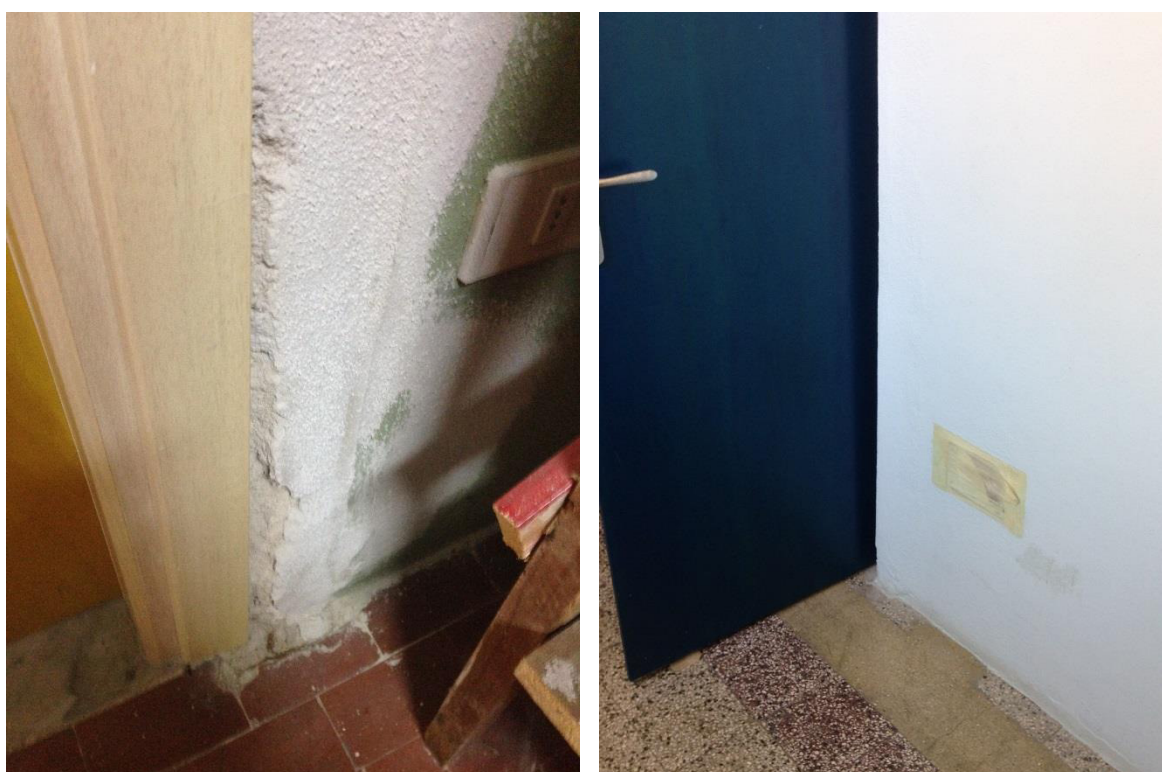
Figura 70: Dettagli degli intonaci e delle pavimentazioni

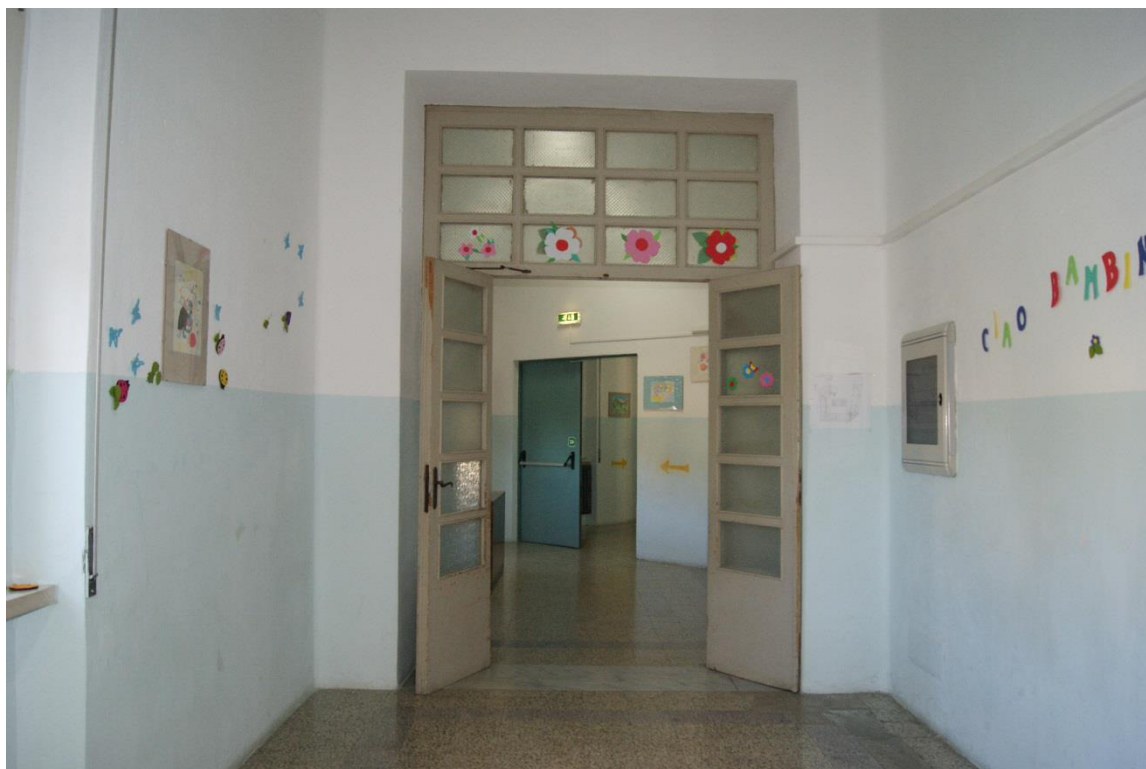
Figura 71: Porta che collega l'atrio al corridoio connettivo con le aule del piano terra

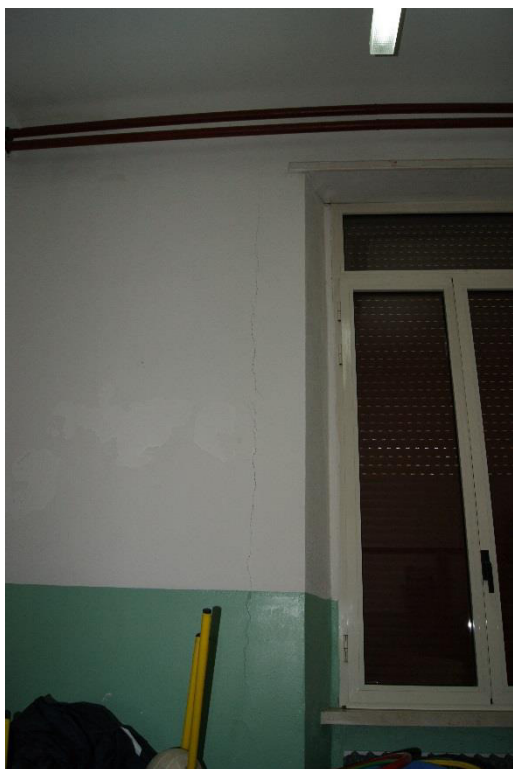
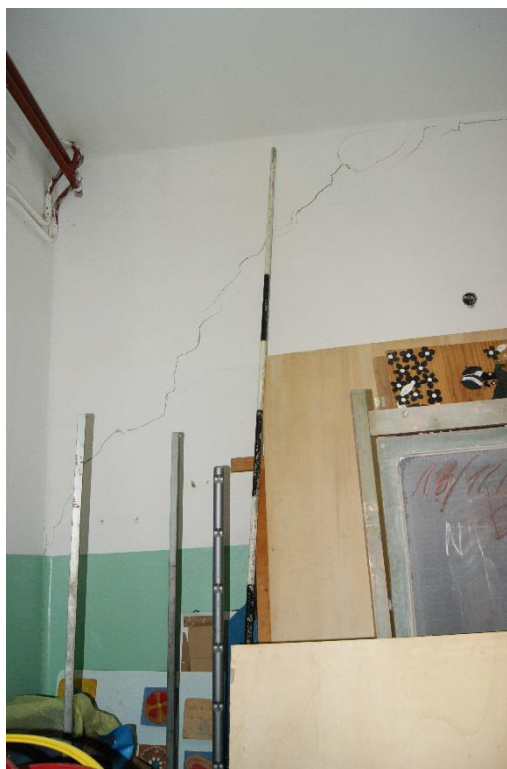
Figura 75: Crepe nei muri
